Commune : **CAZILHAC**

**Parcelle vigne**

Code : AGERIN2018\_S\_306      Date de mise à jour : 06/12/2019

**SOURCE DE REPÉRAGE : LEVÉ POST CRUE SUITE AUX DÉBOURDEMENT DE L'AUDE DU 15 OCTOBRE 2018, PAR AGERIN POUR LE COMPTE DU SERVICE DE PRÉVISION DES CRUES MO - 16/01/2019**

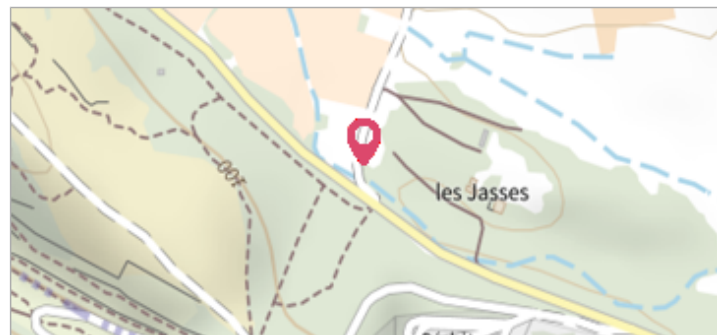
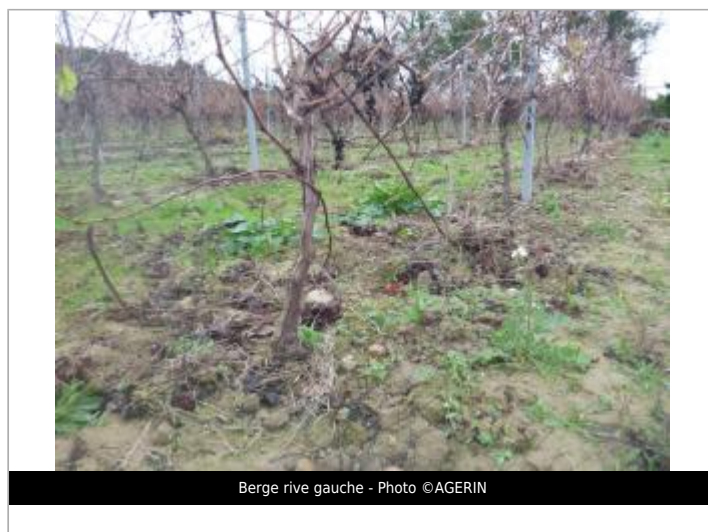
Commentaires : Palajanel

Nature de l'inondation : **Débordement de cours d'eau**

Nature du repère : **Laisse d'inondation**

Commentaires : Débris végétaux vigne

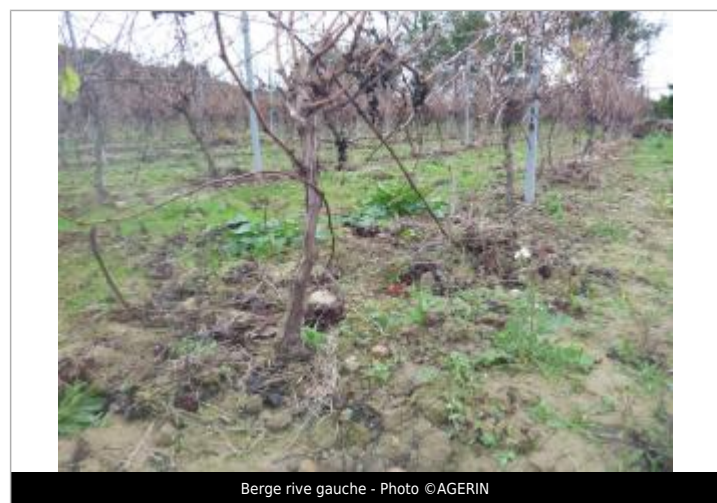
Code : AGERIN2018\_R\_306\_1      Date de mise à jour : 11/05/2021

Altitude calculée de l'eau : **141.49 m**

Maximum de l'inondation : Non
