Commune : **CAZILHAC**

Code : AGERIN2018_S_319

15 Octobre 2018

Nature de l'inondation : **Débordement de cours d'eau**

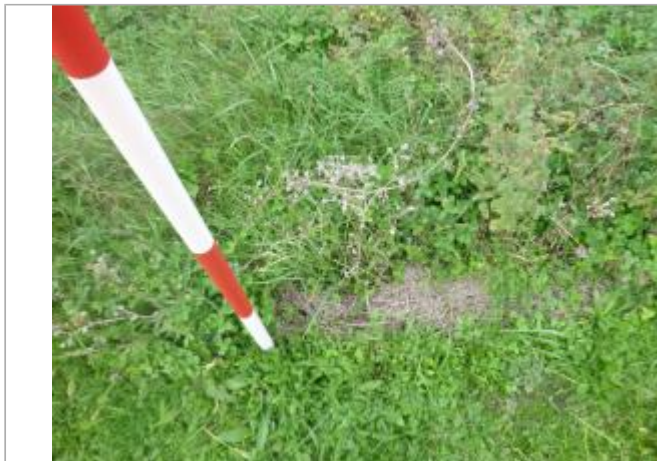
Berge rive droite - Photo ©AGERIN

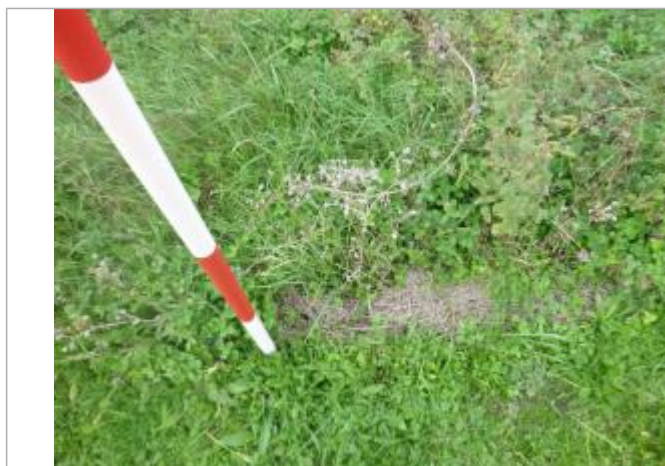
Altitude calculée de l'eau : **134.3 m**

Nature du repère : **Laisse d'inondation**

Commentaires : Débris végétaux

Berge rive droite - Photo ©AGERIN
