Commune : CAZILHAC

GÉNÉRAL**Unité de gestion** : Méditerranée Ouest

Code : AGERIN2018_S_322

**15 Octobre 2018**

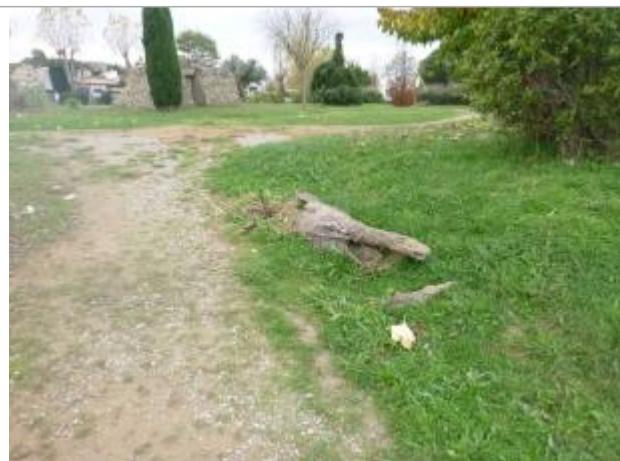
Berge rive droite - Photo ©AGERIN

Commentaires : Débris végétaux parc

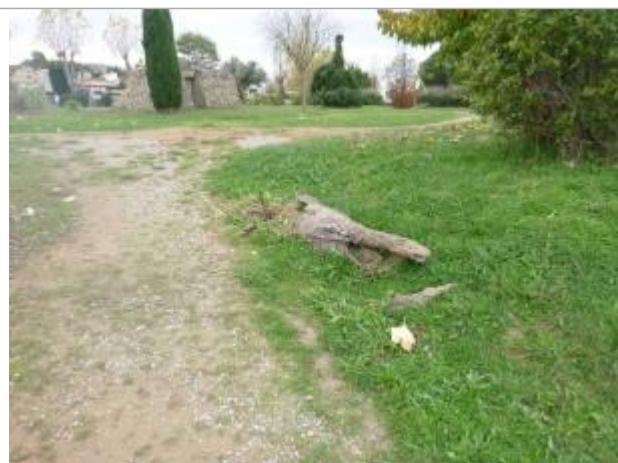
Code : AGERIN2018_R_322_1

Altitude calculée de l'eau : **133.62 m**

Nature du repère : Laisse d'inondation

Berge rive droite - Photo ©AGERIN
