Commune : **CAZILHAC****Rue Jean Moulin**

Code : AGERIN2018_S_337

**15 octobre 2018**Altitude calculée de l'eau : **133.87 m**Nature de l'inondation : **Débordement de cours d'eau**Nature du repère : **Laisse d'inondation**

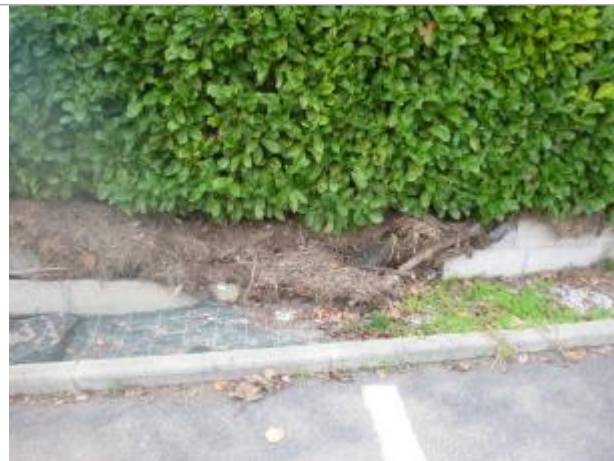
Berge rive droite - Photo ©AGERIN

Commentaires : Débris végétaux pris dans muret et destruction par la crue

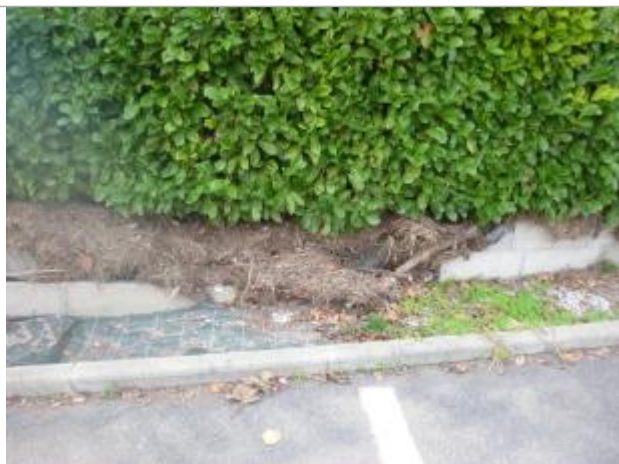
Description référence du repère : Sol

Différence entre le niveau d'eau et la référence (en m) : 0.300 m

Berge rive droite - Photo ©AGERIN
