Commune : **CAZILHAC**

Code : AGERIN2018_S_341 Date de mise à jour : 06/12/2019

Code : AGERIN2018_R_341_1 Date de mise à jour : 06/12/2019

SOURCE DE REPÉRAGE : LEVÉ POST CRUE SUITE AUX DÉBORDEMENT DE L'AUDE DU 15 OCTOBRE 2018, PAR AGERIN POUR LE COMPTE DU SERVICE DE PRÉVISION DES CRUES MO - 16/01/2019

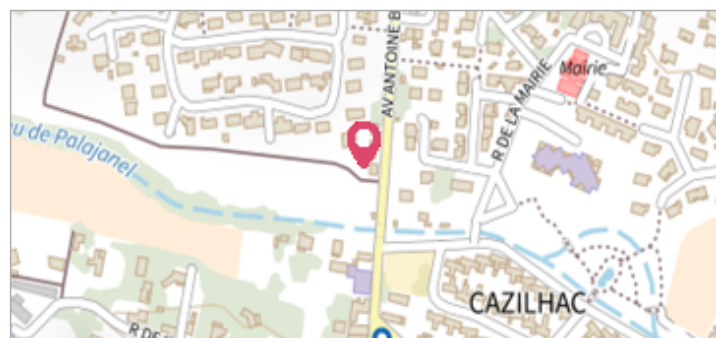
Berge rive droite - Photo ©AGERIN

Altitude calculée de l'eau : **133.44 m**

Nature du repère : **Laisse d'inondation**

Commentaires : Débris végétaux champ
