Commune : **CAZILHAC**

## Proche rue Antoine Bardou - Champ

Code : AGERIN2018\_S\_342

**SOURCE DE REPÉRAGE : LEVÉ POST CRUE SUITE AUX DÉBOREMENT DE L'AUDE DU 15 OCTOBRE 2018, PAR AGERIN POUR LE COMPTE DU SERVICE DE PRÉVISION DES CRUES MO - 16/01/2019**

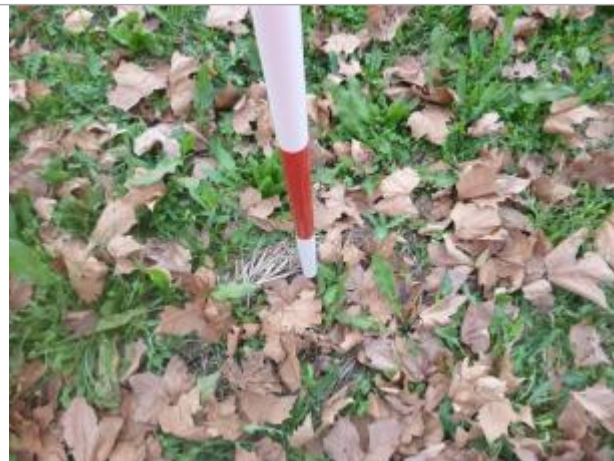
Berge rive droite - Photo ©AGERIN

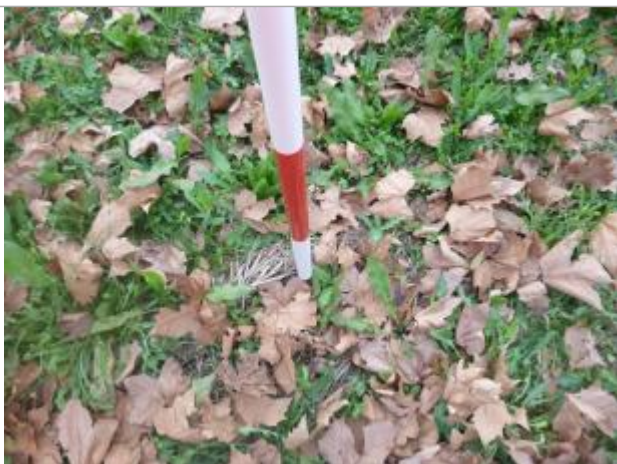
Altitude calculée de l'eau : **132.44 m**

Nature du repère : **Laisse d'inondation**

Commentaires : Débris végétaux champ

Berge rive droite - Photo ©AGERIN
