Commune : CAZILHAC

Code : AGERIN2018_S_343

Code : AGERIN2018_R_343_1

SOURCE DE REPÉRAGE : LEVÉ POST CRUE SUITE AUX DÉBORDEMENT DE L'AUDE DU 15 OCTOBRE 2018, PAR AGERIN POUR LE COMPTE DU SERVICE DE PRÉVISION DES CRUES MO - 16/01/2019

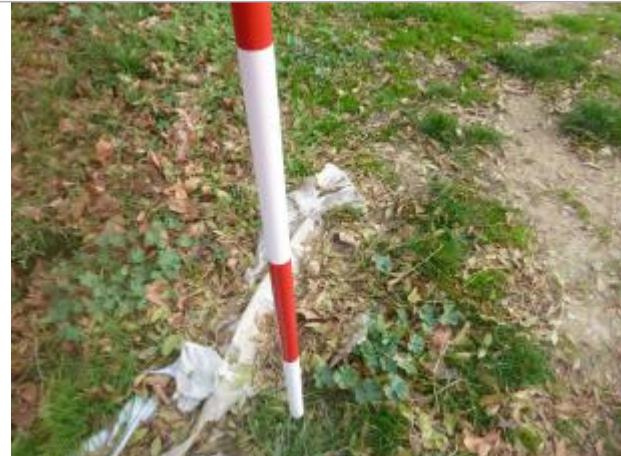
Berge rive droite - Photo ©AGERIN

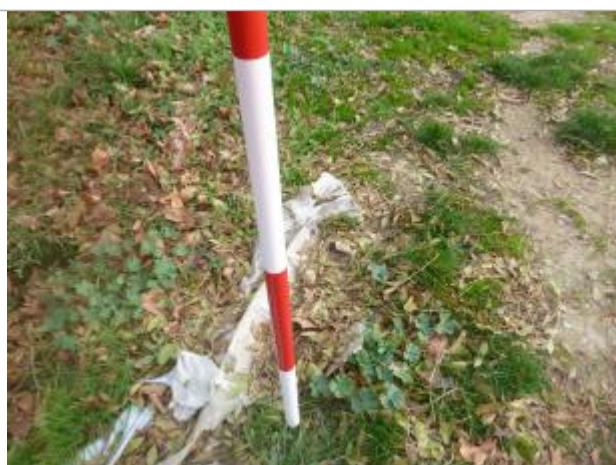
Commentaires : Débris végétaux et urbains en bas de digue

Berge rive droite - Photo ©AGERIN

Altitude calculée de l'eau : **132.15 m**

Nature du repère : Laisse d'inondation
