Commune : **CAZILHAC**

Code : AGERIN2018_S_343

Code : AGERIN2018_R_343_1

SOURCE DE REPÉRAGE : LEVÉ POST CRUE SUITE AUX DÉBOREMENT DE L'AUDE DU 15 OCTOBRE 2018, PAR AGERIN POUR LE COMPTE DU SERVICE DE PRÉVISION DES CRUES MO - 16/01/2019

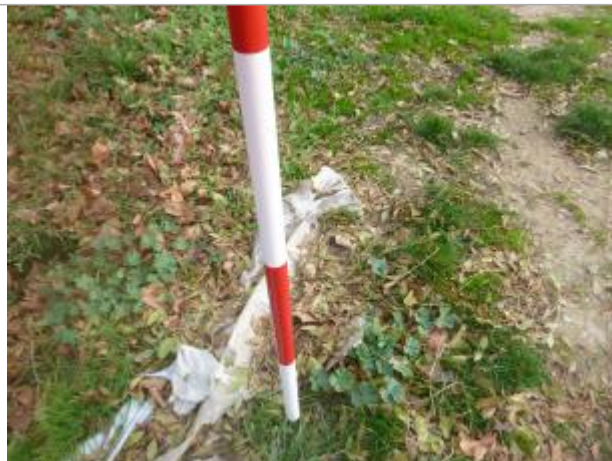
Berge rive droite - Photo ©AGERIN

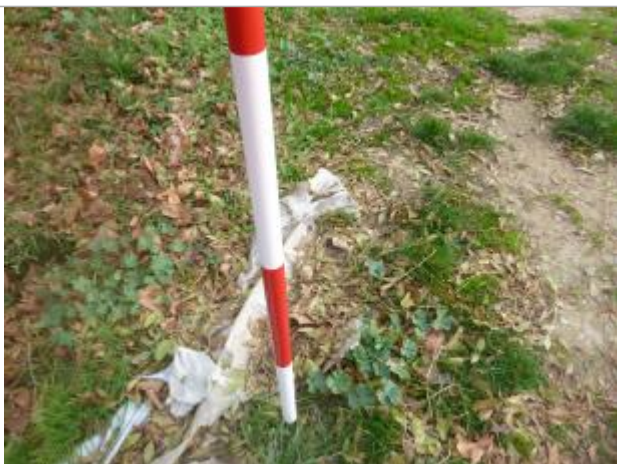
Nature du repère : **Laisse d'inondation**

Commentaires : Débris végétaux et urbains en bas de digue

Berge rive droite - Photo ©AGERIN
