Commune : **CAZILHAC**

Proche rue Antoine Bardou - Berge

Code : AGERIN2018_S_344

SOURCE DE REPÉRAGE : LEVÉ POST CRUE SUITE AUX DÉBOURDEMENT DE L'AUDE DU 15 OCTOBRE 2018, PAR AGERIN POUR LE COMPTE DU SERVICE DE PRÉVISION DES CRUES MO - 16/01/2019

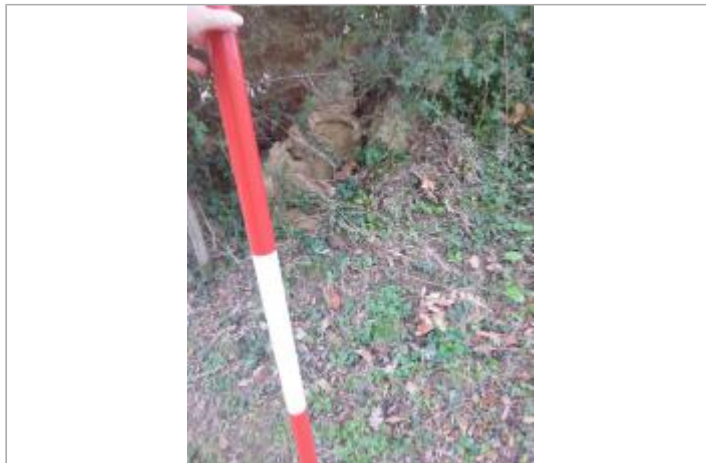
Berge rive droite - Photo ©AGERIN

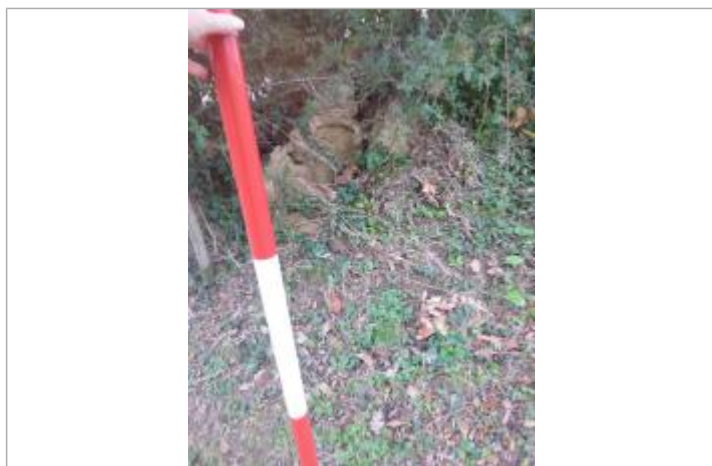
Nature du repère : **Laisse d'inondation**

Commentaires : Débris végétaux sur arbre berge

Berge rive droite - Photo ©AGERIN
