Commune : CAZILHAC

## Proche rue Antoine Bardou - Berge

Code : AGERIN2018\_S\_344

**15 Octobre 2018**

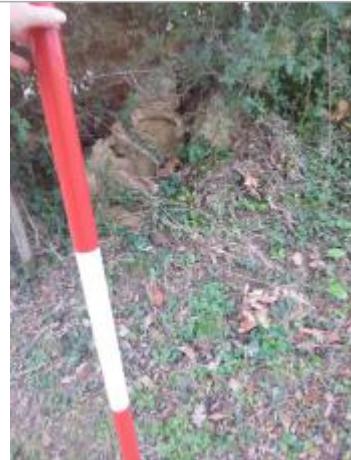
Commentaires : Palajanel

Berge rive droite - Photo ©AGERIN
