# Parcelle vigne

Commentaires: Palajanel

Code: AGERIN2018 S 346 **Date de mise à jour :** 06/12/2019

## 15 Octobre 2018

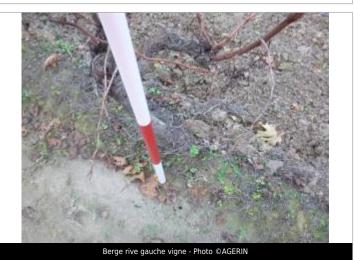
Nature du repère : Laisse d'inondation

Commentaires : Débris végétaux pied de vigne

Berge rive gauche vigne - Photo ©AGERIN
