Commune : **CAZILHAC**

Parcelle vigne

Code : AGERIN2018_S_346

15 octobre 2018

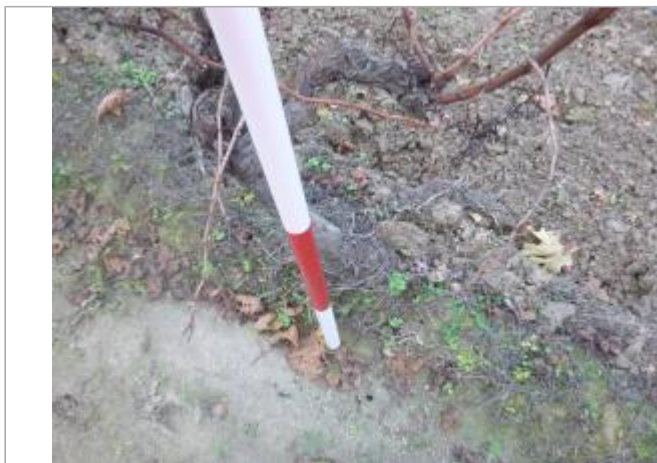
Berge rive gauche vigne - Photo ©AGERIN

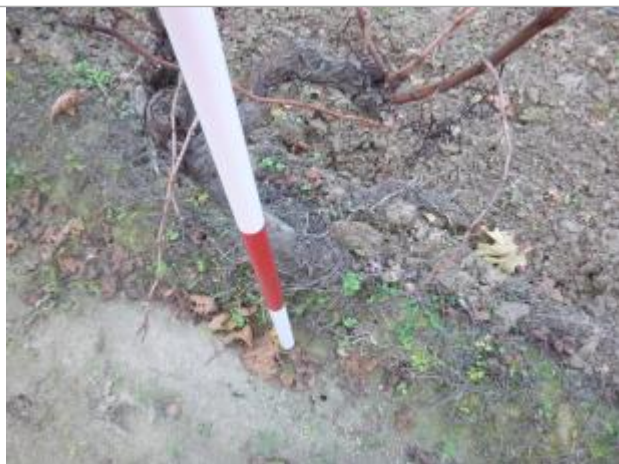
Nature du repère : **Laisse d'inondation**

Commentaires : Débris végétaux pied de vigne

Berge rive gauche vigne - Photo ©AGERIN
