Commune : **CAZILHAC**

Digue proche parcelle 175

Code : AGERIN2018_S_348

SOURCE DE REPÉRAGE : LEVÉ POST CRUE SUITE AUX DÉBOURDEMENT DE L'AUDE DU 15 OCTOBRE 2018, PAR AGERIN POUR LE COMPTE DU SERVICE DE PRÉVISION DES CRUES MO - 16/01/2019

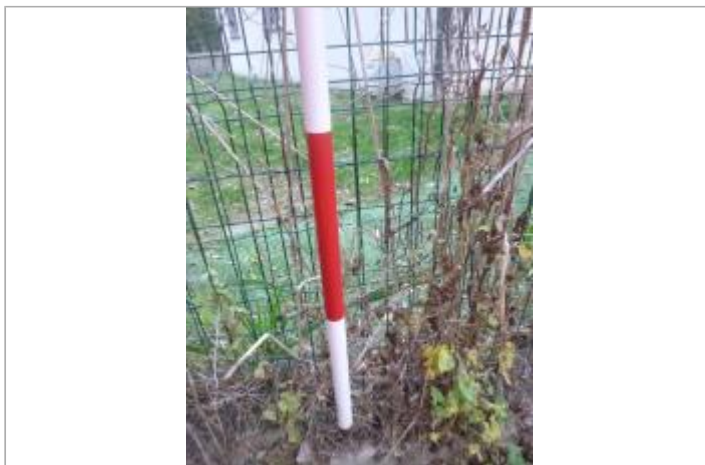
Berge rive droite digue - Photo ©AGERIN

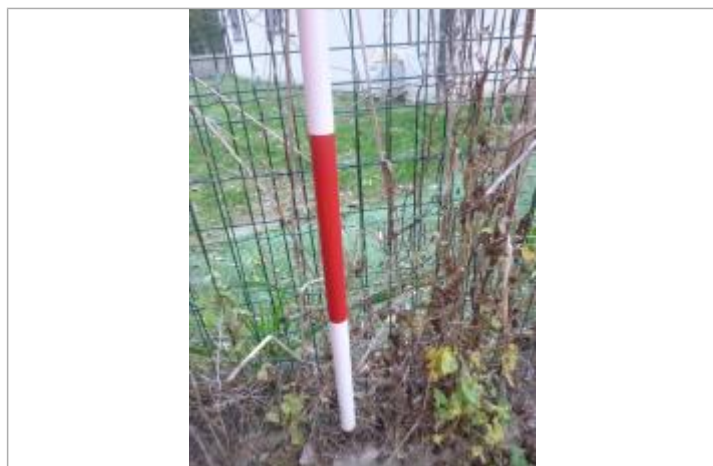
Nature du repère : **Laisse d'inondation**

Commentaires : Débris végétaux au sol contre grillage proche parcelle 175

Altitude calculée de l'eau (en m) : 130.44 m

Berge rive droite digue - Photo ©AGERIN
