Commune : **CAZILHAC**

Digue proche parcelle 175

Code : AGERIN2018_S_349

SOURCE DE REPÉRAGE : LEVÉ POST CRUE SUITE AUX DÉBOURDEMENT DE L'AUDE DU 15 OCTOBRE 2018, PAR AGERIN POUR LE COMPTE DU SERVICE DE PRÉVISION DES CRUES MO - 16/01/2019

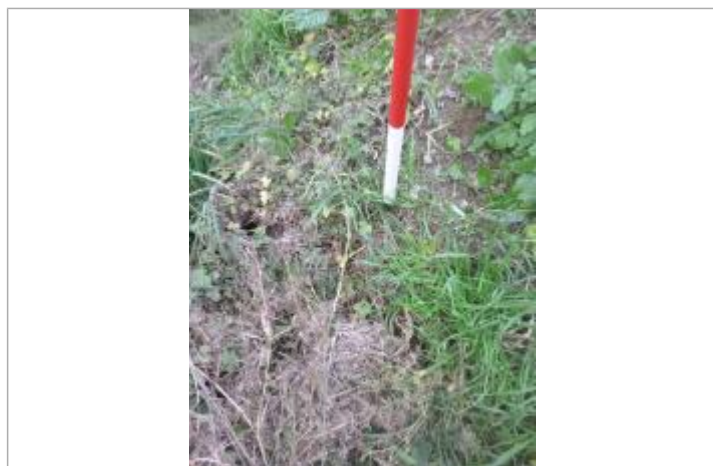
Nature du repère : **Laisse d'inondation**

Commentaires : Débris végétaux en pied de digue

Berge rive droite digue - Photo ©AGERIN
