Commune : CAZILHAC

Digue proche parcelle 175

Code : AGERIN2018_S_350

**15 Octobre 2018**

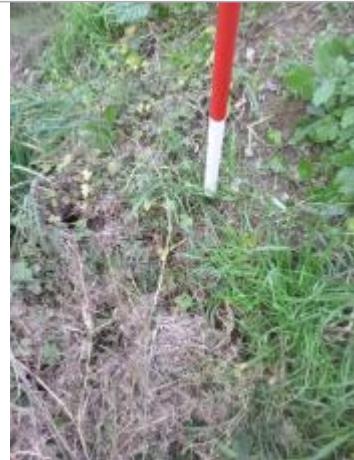
Berge rive droite digue - Photo ©AGERIN

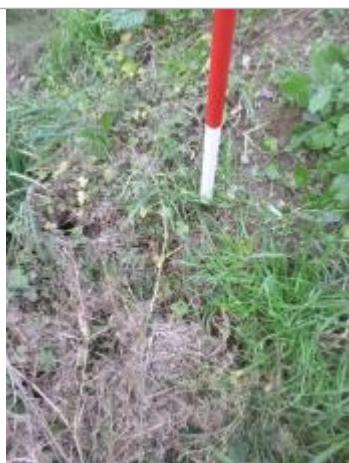
Commentaires : Débris végétaux en pied de digue

Berge rive droite digue - Photo ©AGERIN

Nature du repère : Laisse d'inondation
