Commune : **CAZILHAC**

Digue proche parcelle 175

Code : AGERIN2018_S_350

SOURCE DE REPÉRAGE : LEVÉ POST CRUE SUITE AUX DÉBOURDEMENT DE L'AUDE DU 15 OCTOBRE 2018, PAR AGERIN POUR LE COMPTE DU SERVICE DE PRÉVISION DES CRUES MO - 16/01/2019

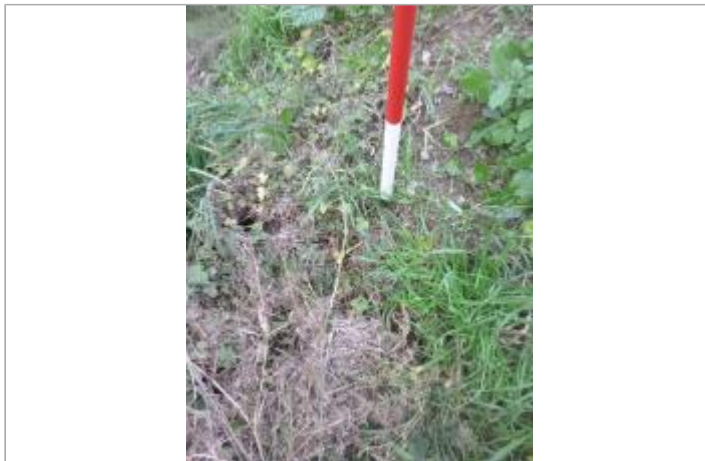
Berge rive droite digue - Photo ©AGERIN

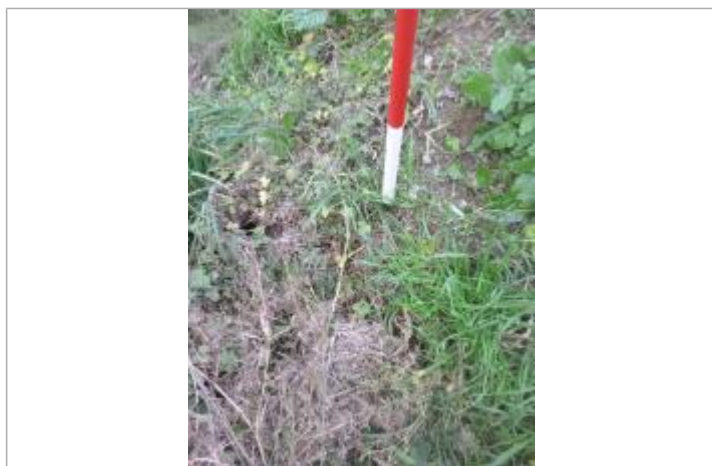
Nature du repère : **Laisse d'inondation**

Commentaires : Débris végétaux en pied de digue

Berge rive droite digue - Photo ©AGERIN
