Commune : CAZILHAC

**Rue du Canigou**

Code : AGERIN2018\_S\_351

**15 Octobre 2018**Nature de l'inondation : **Débordement de cours d'eau**

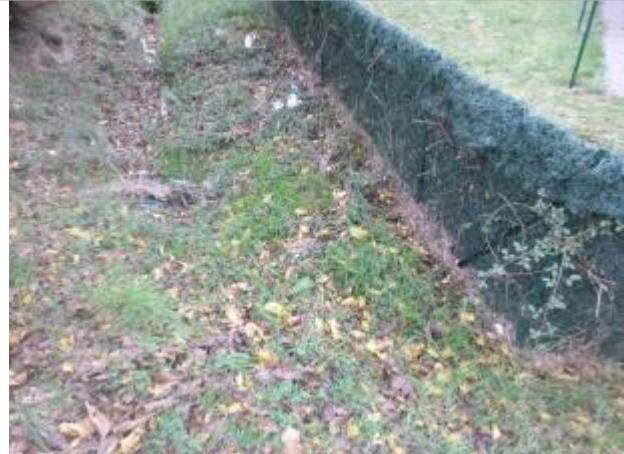
Berge rive droite - Photo ©AGERIN

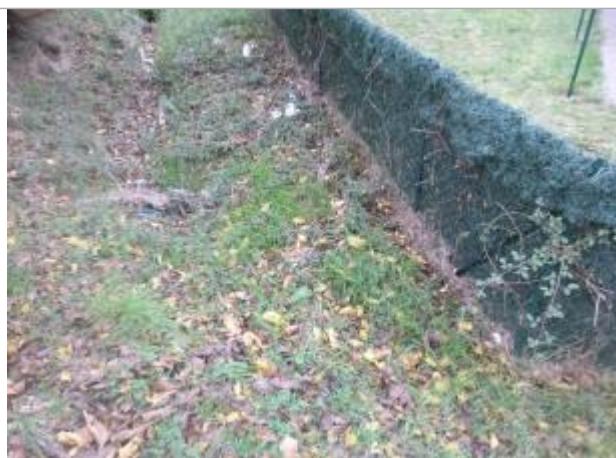
Code : AGERIN2018\_R\_351\_1

Commentaires : Débris végétaux pris dans grillage

Altitude calculée de l'eau : **133.66 m**Nature du repère : **Laisse d'inondation****GÉNÉRAL**

Berge rive droite - Photo ©AGERIN
