Commune : **CAZILHAC**

Rue du Canigou

Code : AGERIN2018_S_352

Nature de l'inondation : **Débordement de cours d'eau**

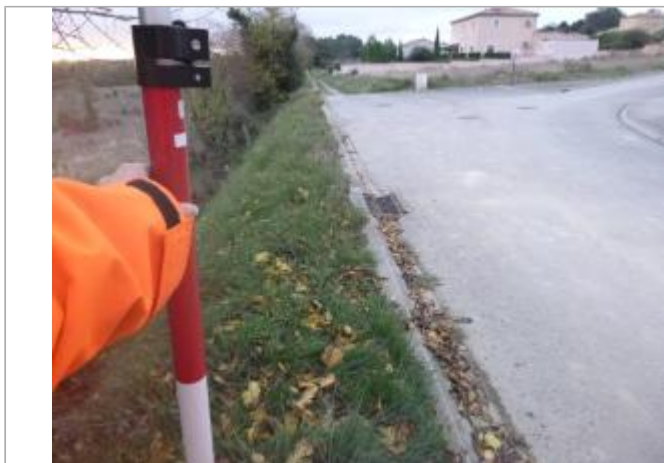
Berge rive droite fossé - Photo ©AGERIN
