Commune : CAZILHAC

Rue du Canigou

Code : AGERIN2018_S_353

SOURCE DE REPÉRAGE : LEVÉ POST CRUE SUITE AUX DÉBOURDEMENT DE L'AUDE DU 15 OCTOBRE 2018, PAR AGERIN POUR LE COMPTE DU SERVICE DE PRÉVISION DES CRUES MO - 16/01/2019

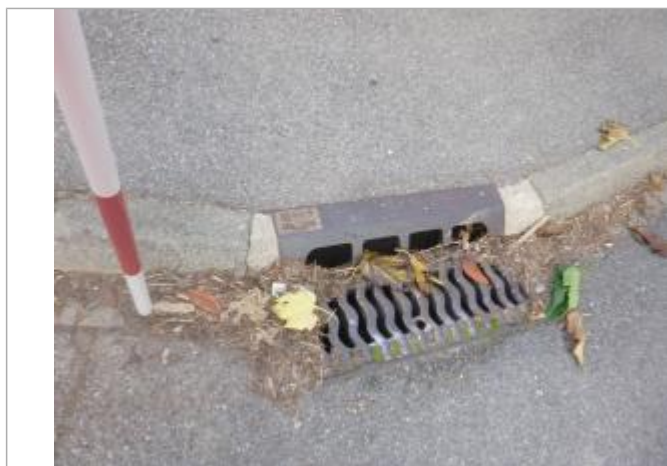
Altitude calculée de l'eau : **135.25 m**

Nature du repère : **Laisse d'inondation**

Commentaires : Débris végétaux au niveau du caniveau

Berge rive droite - Photo ©AGERIN
