Commune : CAZILHAC

Rue du Canigou

Code : AGERIN2018_S_354

SOURCE DE REPÉRAGE : LEVÉ POST CRUE SUITE AUX DÉBORDEMENT DE L'AUDE DU 15 OCTOBRE 2018, PAR AGERIN POUR LE COMPTE DU SERVICE DE PRÉVISION DES CRUES MO - 16/01/2019

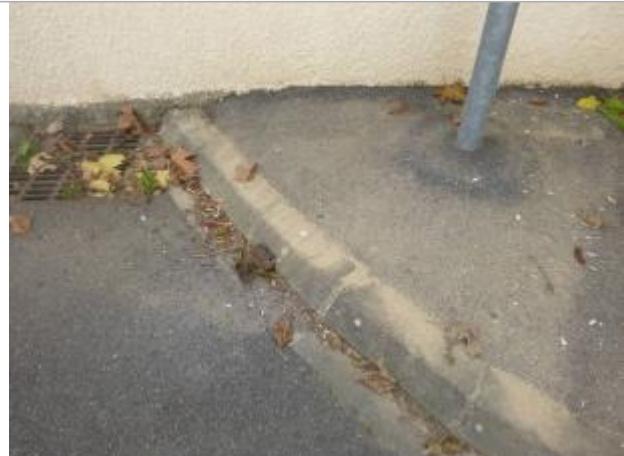
Berge rive droite - Photo ©AGERIN

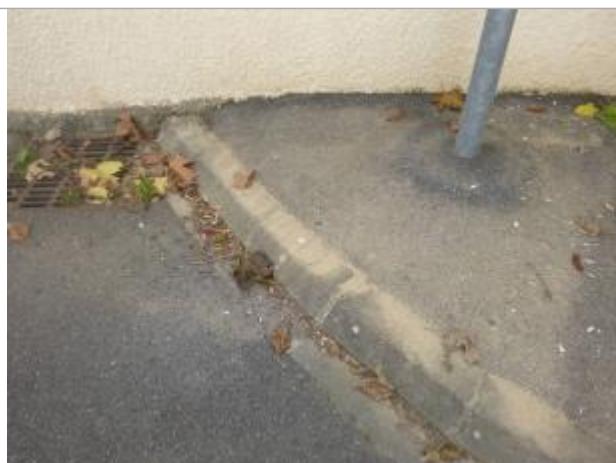
Nature du repère : Laisse d'inondation

Commentaires : Trace de laisse sur le trottoir

Berge rive droite - Photo ©AGERIN
