Commune : CAZILHAC

GÉNÉRAL**Unité de gestion :** Méditerranée Ouest**Code :** AGERIN2018_S_356**Date de mise à jour :** 06/12/2019**Auteur :** SPC MO

**15 Octobre 2018**

Nature de l'inondation : Débordement de cours d'eau

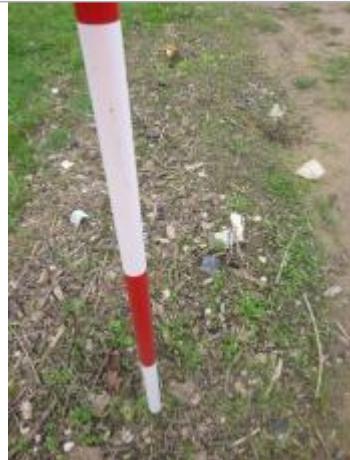
Berge rive droite champ - Photo ©AGERIN

Commentaires : Débris végétaux et urbains champ

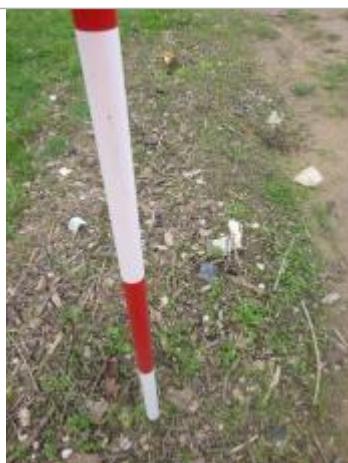
Altitude calculée de l'eau : **129.44 m**

Nature du repère : Laisse d'inondation

Berge rive droite champ - Photo ©AGERIN
