Commune : CAZILHAC

**Parcelle champ**

**GÉNÉRAL****Unité de gestion** : Méditerranée Ouest

**15 Octobre 2018**

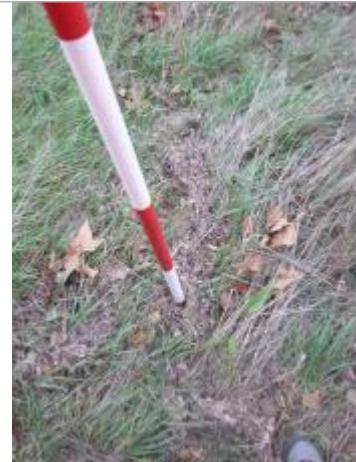
Berge rive droite champ - Photo ©AGERIN

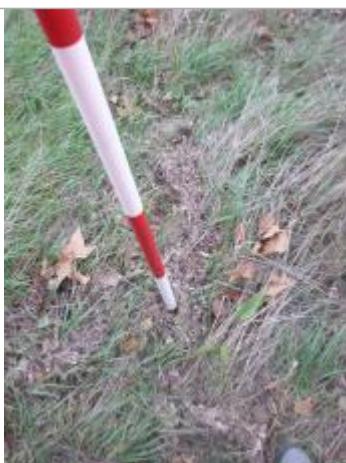
Commentaires : Limite de laisse de débris végétaux au sol

Berge rive droite champ - Photo ©AGERIN

Altitude calculée de l'eau : **131.72 m**Nature du repère : **Laisse d'inondation****MARQUE****Maximum de l'inondation** : Non**Visibilité** : Non renseigné**État du repère** : Non renseigné**Pérennité** : Non renseigné**Repère calculé** : Non renseigné**PHEC** : Non renseigné**SOURCE DE REPÉRAGE** : LEVÉ POST CRUE SUITE AUX DÉBORDEMENT DE L'AUDE DU 15 OCTOBRE 2018, PAR AGERIN POUR LE COMPTE DU SERVICE DE PRÉVISION DES CRUES MO - 16/01/2019**Type de repérage** : Non renseigné**Organisme** : GEOSPHAIR**NIVELLEMENT INITIAL - 29/11/2018****Méthode** : GPS**Organisme** : GEOSPHAIR**Référence nivélée** : Marque d'inondation**Système altimétrique** : NGF IGN 1969 (système normal)**Altitude de la référence (en m)** : 131.720 m**Altitude calculée de l'eau (en m)** : 131.72 m
