Commune : **CAZILHAC**

## Parcelle vigne

Commentaires : Fount Guilhen

Code : AGERIN2018\_S\_371

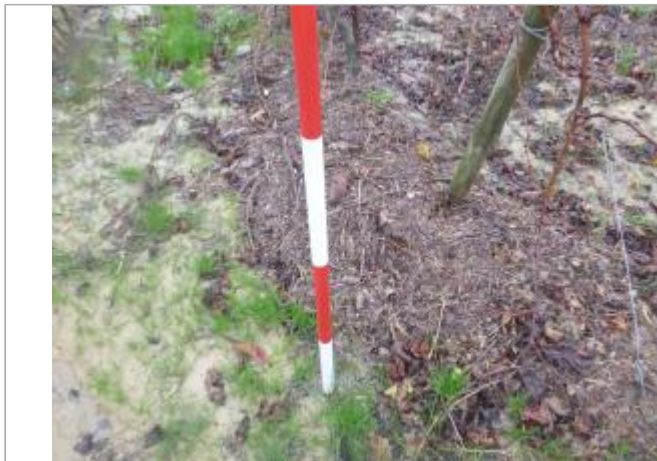
Berge rive droite vigne - Photo © AGERIN

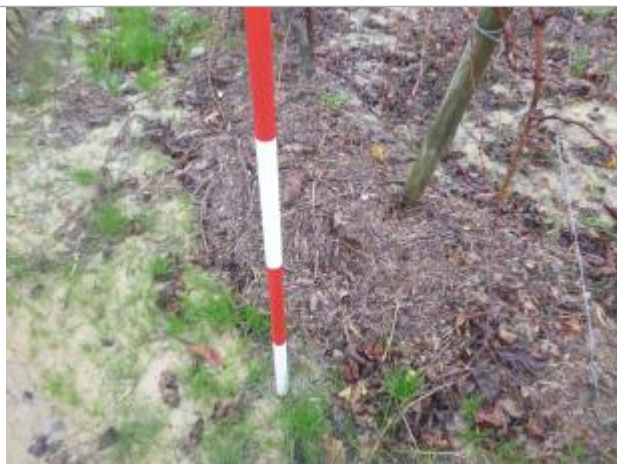
Altitude calculée de l'eau : **138.61 m**

Nature du repère : **Laisse d'inondation**

Commentaires : Débris végétaux pied de vigne

Berge rive droite vigne - Photo © AGERIN
