Commune : **CARCASSONNE**

Grillage golf de Carcassonne

Code : AGERIN2018_S_380

SOURCE DE REPÉRAGE : LEVÉ POST CRUE SUITE AUX DÉBOREMENT DE L'AUDE DU 15 OCTOBRE 2018, PAR AGERIN POUR LE COMPTE DU SERVICE DE PRÉVISION DES CRUES MO - 16/01/2019

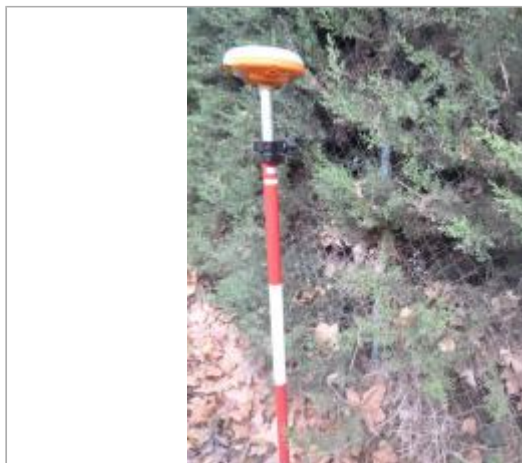
Commentaires : Fount Guilhen

Berge rive droite - Photo ©AGERIN

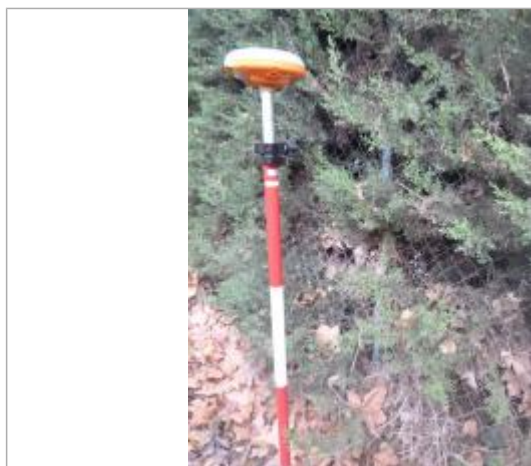
Commentaires : Débris végétaux pris dans un grillage du Golf de Carcassonne

Différence entre le niveau d'eau et la référence (en m) : 1.700 m

Altitude calculée de l'eau (en m) : 116.96 m

Berge rive droite - Photo ©AGERIN
