Commune : **CAVANAC**

Rivière : **L' Aude**

Zone extraction de matériaux - Cavanac

Code : AGERIN2018_S_383

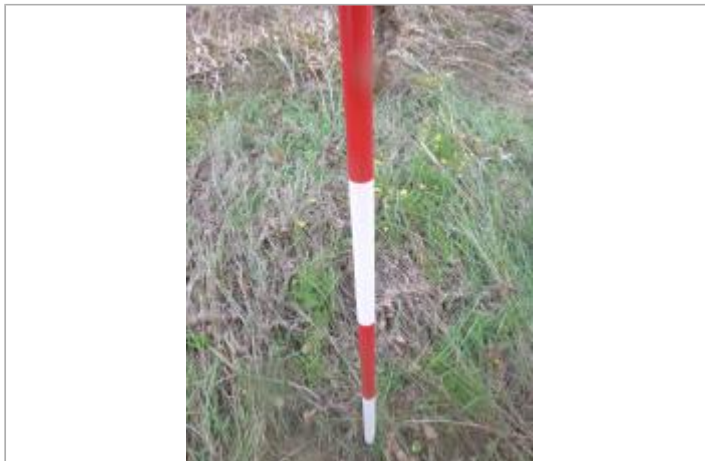
Berge rive droite amont - Photo ©AGERIN

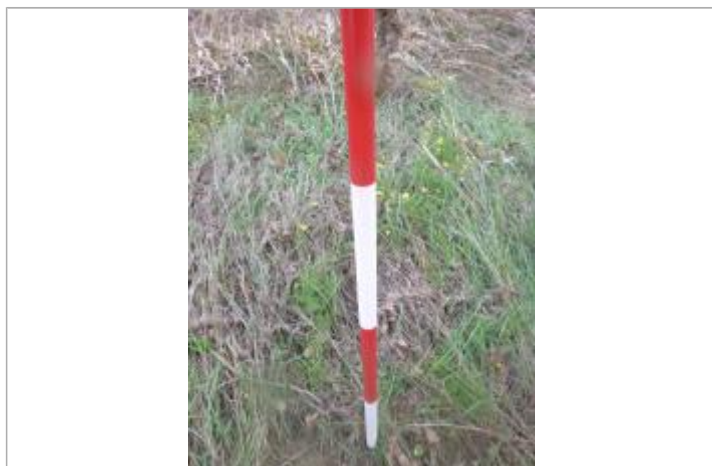
Nature du repère : **Laisse d'inondation**

Commentaires : Débris végétaux sur sol

Berge rive droite amont - Photo ©AGERIN
