Commune : CARCASSONNE

Chemin du Stade

Rivière : Le ruisseau de Malepère

GÉNÉRAL**Unité de gestion :** Méditerranée Ouest**Code :** AGERIN2018_S_386**Date de mise à jour :** 06/12/2019**Auteur :** SPC MO

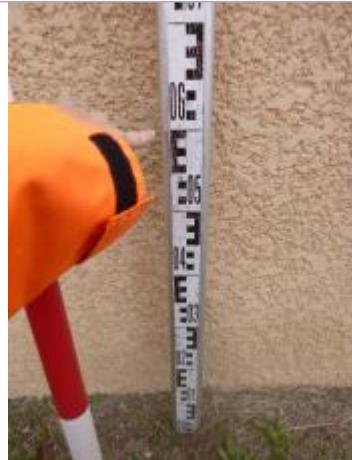
Berge rive gauche stade - Photo ©AGERIN

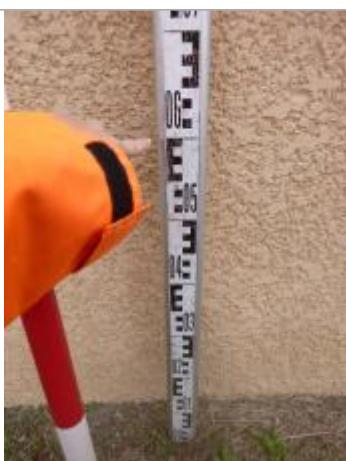
Berge rive gauche stade - Photo ©AGERIN

Altitude calculée de l'eau : 119.55 mNature du repère : **Laisse d'inondation****MARQUE****Maximum de l'inondation :** Oui**Visibilité :** Non renseigné**État du repère :** Non renseigné**Pérennité :** Non renseigné**Repère calculé :** Non renseigné**PHEC :** Non renseigné**SOURCE DE REPÉRAGE : LEVÉ POST CRUE SUITE AUX DÉBORDEMENT DE L'AUDE DU 15 OCTOBRE 2018, PAR AGERIN POUR LE COMPTE DU SERVICE DE PRÉVISION DES CRUES MO - 16/01/2019****Type de repérage :** Non renseigné**Organisme :** GEOSPHAIR**NIVELLEMENT INITIAL - 04/12/2018****Méthode :** GPS**Organisme :** GEOSPHAIR**Référence nivélée :** Autre type de référence**Description référence du repère :** Sol**Système altimétrique :** NGF IGN 1969 (système normal)**Altitude de la référence (en m) :** 118.950 m**Différence entre le niveau d'eau et la référence (en m) :** 0.600 m**Altitude calculée de l'eau (en m) :** 119.55 m
