Commune : CARCASSONNE

**Chemin du Stade**

Rivière : Le ruisseau de Malepère

**GÉNÉRAL****Unité de gestion :** Méditerranée Ouest**Code :** AGERIN2018\_S\_387**Date de mise à jour :** 06/12/2019**Auteur :** SPC MO

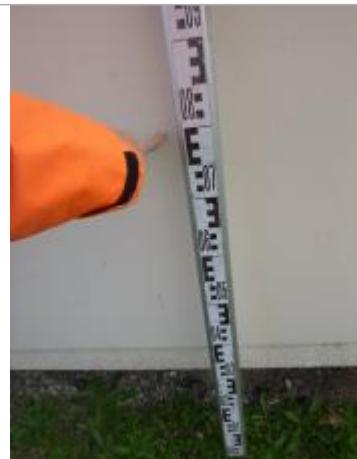
Berge rive gauche stade - Photo ©AGERIN

**15 Octobre 2018**Nature de l'inondation : **Débordement de cours d'eau****Commentaires :** Trace d'une laisse effacée sur le mur : donnée DDT**GÉNÉRAL****Code :** AGERIN2018\_R\_387\_1**Date de mise à jour :****Auteur :** SPC MO

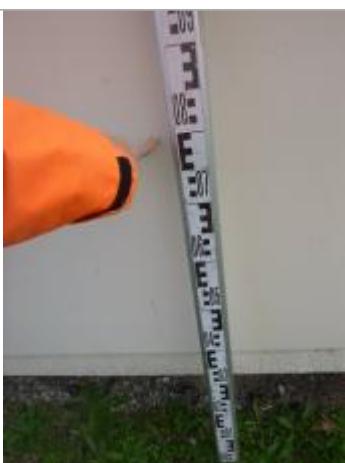
Berge rive gauche stade - Photo ©AGERIN

**Altitude calculée de l'eau : 119.58 m**Nature du repère : **Laisse d'inondation****MARQUE****Maximum de l'inondation :** Oui**Visibilité :** Non renseigné**État du repère :** Non renseigné**Pérennité :** Non renseigné**Repère calculé :** Non renseigné**PHEC :** Non renseigné**SOURCE DE REPÉRAGE : LEVÉ POST CRUE SUITE AUX DÉBORDEMENT DE L'AUDE DU 15 OCTOBRE 2018, PAR AGERIN POUR LE COMPTE DU SERVICE DE PRÉVISION DES CRUES MO - 16/01/2019****Type de repérage :** Non renseigné**Organisme :** GEOSPHAIR**NIVELLEMENT INITIAL - 04/12/2018****Méthode :** GPS**Organisme :** GEOSPHAIR**Référence nivélée :** Autre type de référence**Description référence du repère :** Sol**Système altimétrique :** NGF IGN 1969 (système normal)**Altitude de la référence (en m) :** 118.780 m**Différence entre le niveau d'eau et la référence (en m) :** 0.800 m**Altitude calculée de l'eau (en m) :** 119.58 m
