Commune : CARCASSONNE

Chemin du Stade

Rivière : Le ruisseau de Malepère

GÉNÉRAL**Unité de gestion :** Méditerranée Ouest**Code :** AGERIN2018_S_388**Date de mise à jour :** 06/12/2019**Auteur :** SPC MO

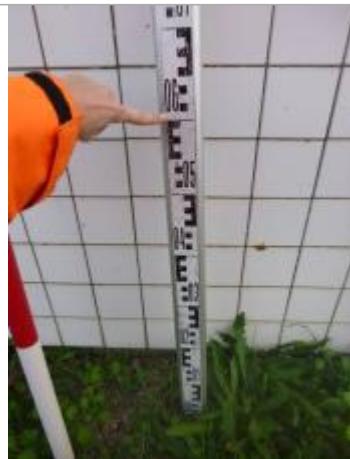
Berge rive gauche stade - Photo ©AGERIN

**15 Octobre 2018**Nature de l'inondation : **Débordement de cours d'eau**Altitude calculée de l'eau : **119.59 m**Nature du repère : **Laisse d'inondation****Commentaires :** Trace d'une laisse effacée sur le mur : donnée DDT**GÉNÉRAL****Code :** AGERIN2018_R_388_1**Date de mise à jour :****Auteur :** SPC MO

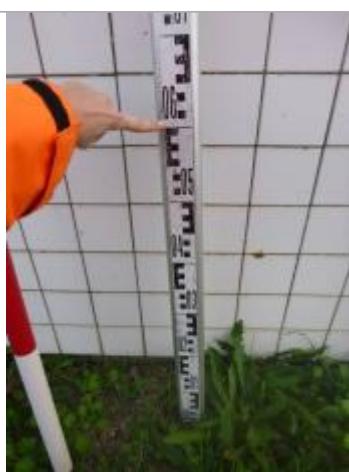
Berge rive gauche stade - Photo ©AGERIN

MARQUE**Maximum de l'inondation :** Oui**Visibilité :** Non renseigné**État du repère :** Non renseigné**Pérennité :** Non renseigné**Repère calculé :** Non renseigné**PHEC :** Non renseigné**SOURCE DE REPÉRAGE : LEVÉ POST CRUE SUITE AUX DÉBORDEMENT DE L'AUDE DU 15 OCTOBRE 2018, PAR AGERIN POUR LE COMPTE DU SERVICE DE PRÉVISION DES CRUES MO - 16/01/2019****Type de repérage :** Non renseigné**Organisme :** GEOSPHAIR**NIVELLEMENT INITIAL - 04/12/2018****Méthode :** GPS**Organisme :** GEOSPHAIR**Référence nivélée :** Autre type de référence**Description référence du repère :** Sol**Système altimétrique :** NGF IGN 1969 (système normal)**Altitude de la référence (en m) :** 118.990 m**Différence entre le niveau d'eau et la référence (en m) :** 0.600 m**Altitude calculée de l'eau (en m) :** 119.59 m
