Commune : CARCASSONNE

**Parcelle champ**

Rivière : Le ruisseau de Malepère

**GÉNÉRAL****Unité de gestion :** Méditerranée Ouest**Code :** AGERIN2018\_S\_389**Date de mise à jour :** 06/12/2019**Auteur :** SPC MO

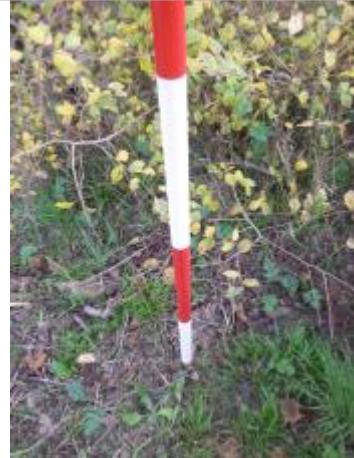
Berge rive droite champ - Photo ©AGERIN

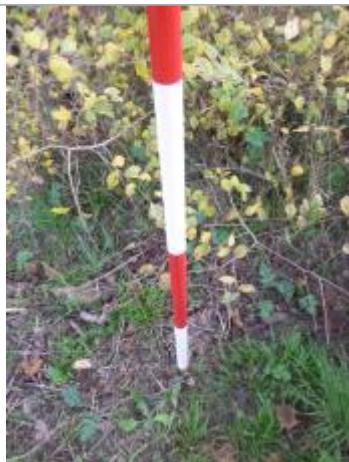
**15 Octobre 2018**Nature de l'inondation : **Débordement de cours d'eau****Commentaires :** Débris végétaux sur sol d'un champ**GÉNÉRAL****Code :** AGERIN2018\_R\_389\_1**Date de mise à jour :****Auteur :** SPC MO

Berge rive droite champ - Photo ©AGERIN

**Altitude calculée de l'eau : 121.13 m**Nature du repère : **Laisse d'inondation****MARQUE****Maximum de l'inondation :** Non**Visibilité :** Non renseigné**Pérennité :** Non renseigné**PHEC :** Non renseigné**État du repère :** Non renseigné**Repère calculé :** Non renseigné**SOURCE DE REPÉRAGE : LEVÉ POST CRUE SUITE AUX DÉBORDEMENT DE L'AUDE DU 15 OCTOBRE 2018, PAR AGERIN POUR LE COMPTE DU SERVICE DE PRÉVISION DES CRUES MO - 16/01/2019****Type de repérage :** Non renseigné**Organisme :** GEOSPHAIR**NIVELLEMENT INITIAL - 04/12/2018****Méthode :** GPS**Organisme :** GEOSPHAIR**Référence nivélée :** Marque d'inondation**Système altimétrique :** NGF IGN 1969 (système normal)**Altitude de la référence (en m) :** 121.130 m**Altitude calculée de l'eau (en m) :** 121.13 m
