Commune : **MARIGNANE**

Rivière : **Le Raumartin**

A l'arrière de la clinique de Marignane #1

Code : CER_CAD19_S_01

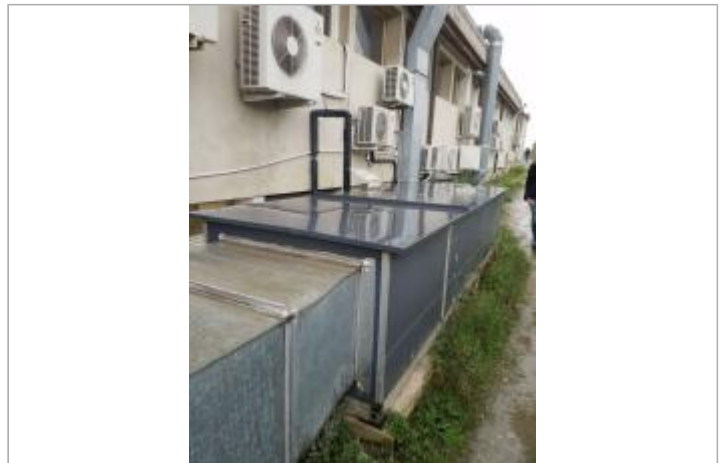
Vue du site - Auteur : Cerema Méditerranée

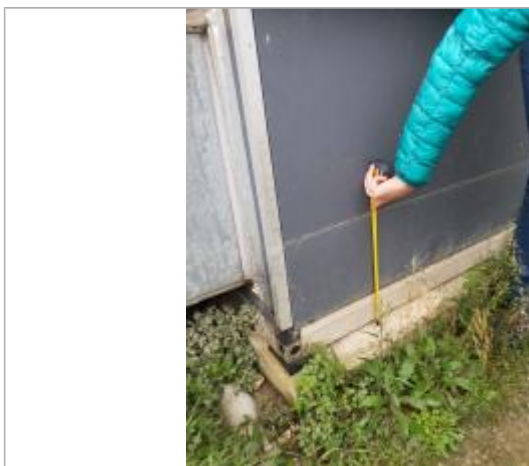
Nature du repère : **Laisse d'inondation**

Commentaires : 0.375 m p/r dalle

Description référence du repère : Dalle

Différence entre le niveau d'eau et la référence (en m) : 0.375 m

Vue de la PHE - Auteur : Cerema Méditerranée
