Commune : **MARIGNANE**

Rivière : **Le Raumartin**

A l'arrière de la clinique de Marignane #2

Code : CER_CAD19_S_02

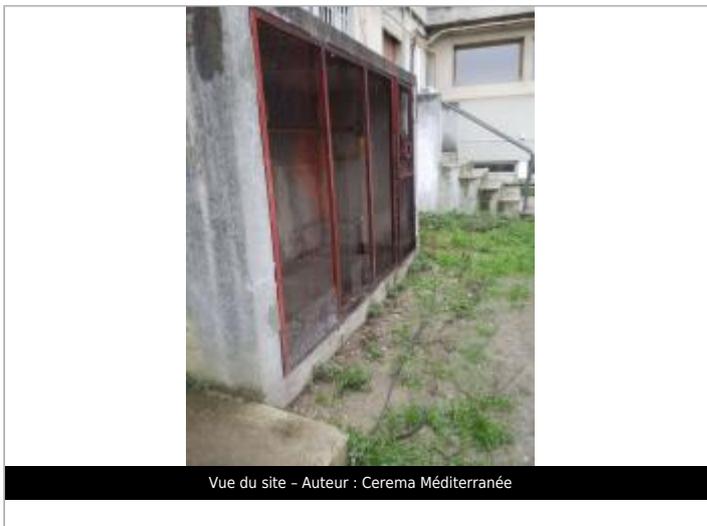
Vue du site - Auteur : Cerema Méditerranée

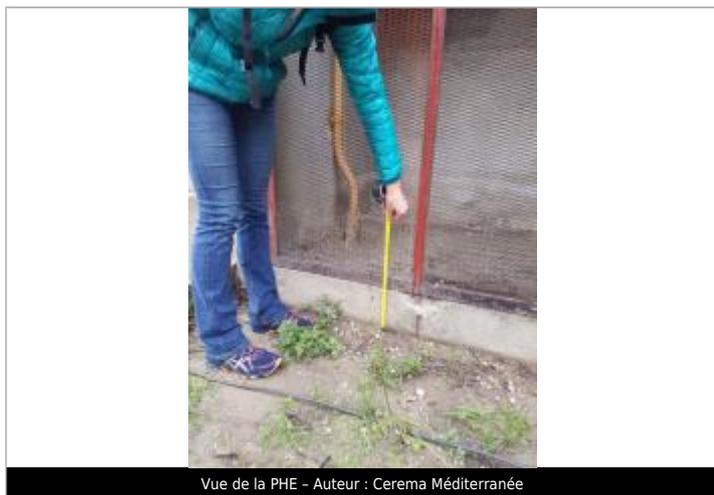
Commentaires : Dépôt de boue sur le grillage. 0.44m par rapport au sol

Différence entre le niveau d'eau et la référence (en m) : 0.440 m

Vue de la PHE - Auteur : Cerema Méditerranée
