Commune : **MARIGNANE**

Rivière : **Le Raumartin**

A l'arrière de la clinique de Marignane #2

Code : CER_CAD19_S_02

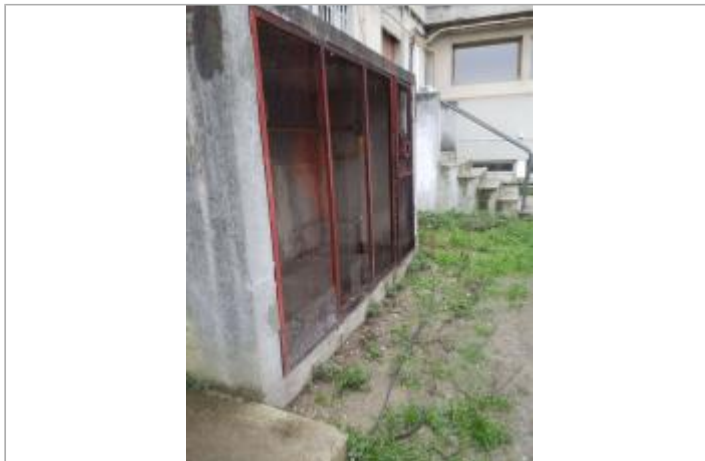
Vue du site - Auteur : Cerema Méditerranée
