Commune : **MARIGNANE**Rivière : **Le Raumartin****A l'arrière de l'épicerie #1****1**

GÉNÉRAL**Unité de gestion :** Méditerranée Est**Code :** CER_CAD19_S_03**Date de mise à jour :** 10/12/2019**Auteur :** Cerema Méditerranée

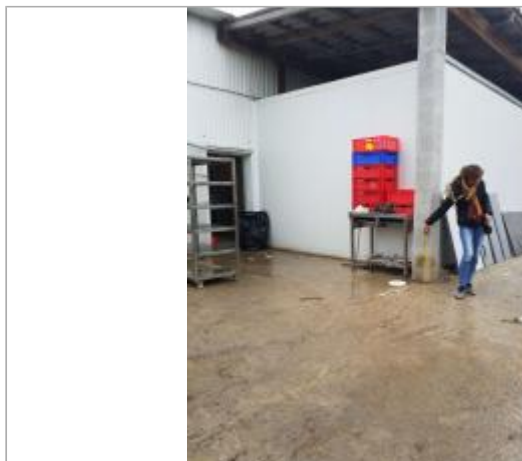
Vue du site - Auteur : Cerema Méditerranée

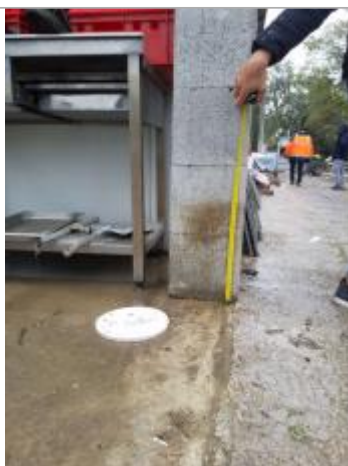
**2 Novembre 2019**Altitude calculée de l'eau : **non déterminé**Nature de l'inondation : **Débordement de cours d'eau**Nature du repère : **Laisse d'inondation****Commentaires :** Tâche d'humidité - Selon témoignage environ 50 cm d'eau sur ce site**GÉNÉRAL****Code :** CER_CAD19_R_03_1**Date de mise à jour :****Auteur :** Cerema Méditerranée

Vue de la PHE - Auteur : Cerema Méditerranée
