Commune : **MARIGNANE**

Rivière : **Le Raumartin**

A l'arrière de l'épicerie #1

Code : CER_CAD19_S_03

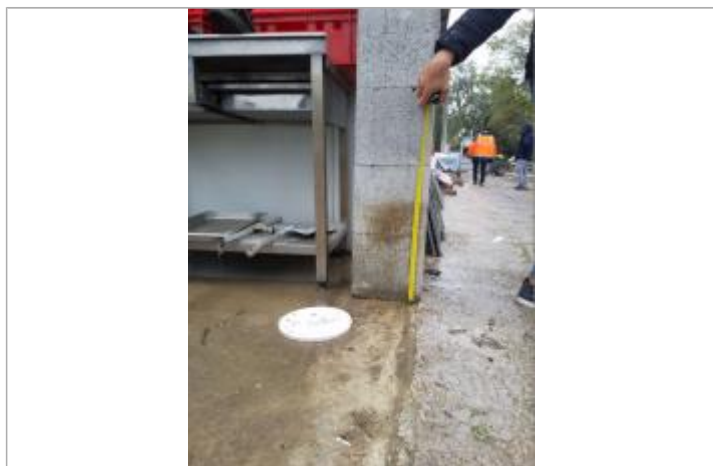
Nature du repère : **Laisse d'inondation**

Commentaires : Tâche d'humidité - Selon témoignage environ 50 cm d'eau sur ce site

Différence entre le niveau d'eau et la référence (en m) : 0.360 m

Vue de la PHE - Auteur : Cerema Méditerranée
