Commune : **MARIGNANE**Rivière : **Le Raumartin**

A l'arrière de l'épicerie #2

Code : CER_CAD19_S_04

SOURCE DE REPÉRAGE : RELEVÉS DES PHE DE L'ÉVÉNEMENT DU 2 NOVEMBRE 2019 SUR LA CADIÈRE ET LE RAUMARTIN - 07/11/2019
Type de repérage : Campagne de terrain post-inondation

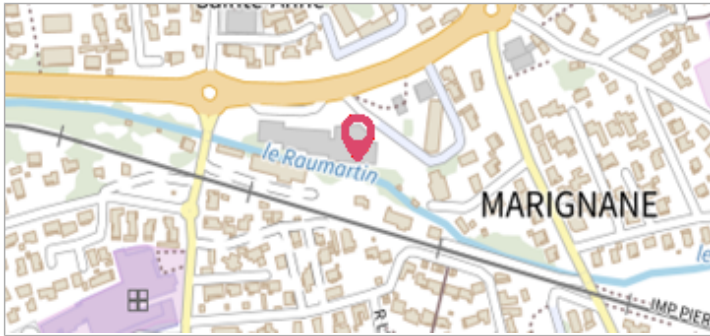
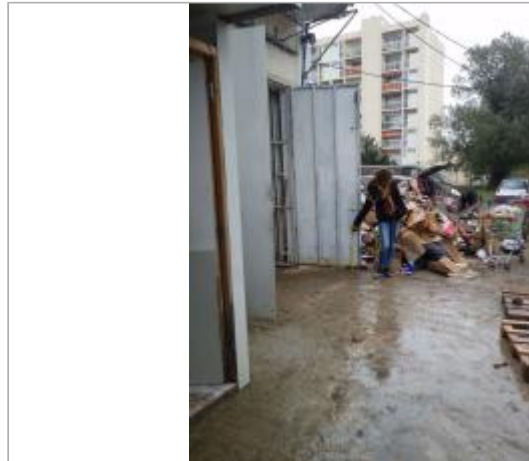
Commentaires : Porte d'accès (arrière Mevlana Market)

Vue du site - Auteur : Cerema Méditerranée

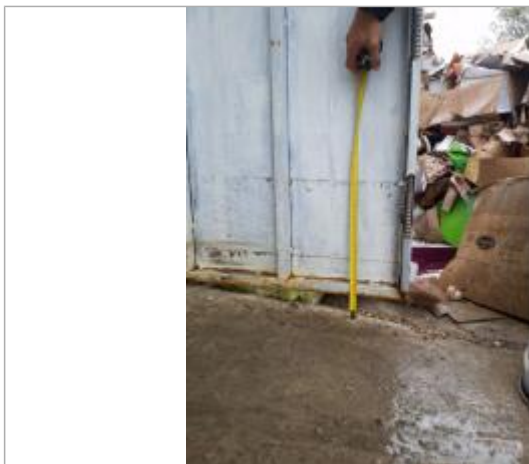
2 Novembre 2019
Nature de l'inondation : **Débordement de cours d'eau**Altitude calculée de l'eau : **non déterminé**Nature du repère : **Laisse d'inondation**

État du repère : Disparu

Différence entre le niveau d'eau et la référence (en m) : 0.360 m

Vue de la PHE - Auteur : Cerema Méditerranée
