Commune : **MARIGNANE**Rivière : **Le Raumartin**

## A l'arrière du laboratoire collé à la clinique de Marignane

**Unité de gestion :** Méditerranée Est**Code :** CER\_CAD19\_S\_05**Date de mise à jour :** 10/12/2019**Auteur :** Cerema Méditerranée

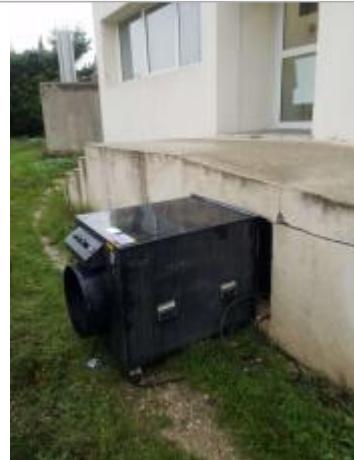
Vue du site - Auteur : Cerema Méditerranée

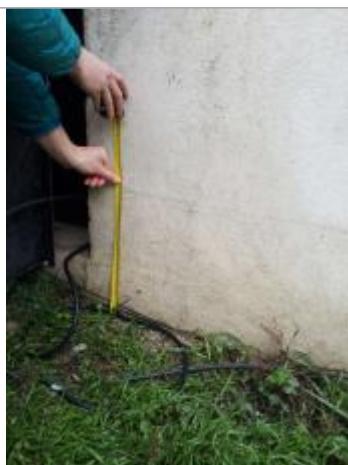
**2 Novembre 2019**Nature de l'inondation : **Débordement de cours d'eau****Altitude calculée de l'eau :** non déterminéNature du repère : **Laisse d'inondation****Commentaires :** 0.34 m à partir du sol - Laboratoire inondé par en dessous (refoulement) selon témoignage

Vue de la PHE - Auteur : Cerema Méditerranée
