Commune : MARIGNANE

Avenue Lacanau #1

Rivière : Le Raumartin

GÉNÉRAL**Unité de gestion :** Méditerranée Est**Code :** CER_CAD19_S_06**Date de mise à jour :** 10/12/2019**Auteur :** Cerema Méditerranée

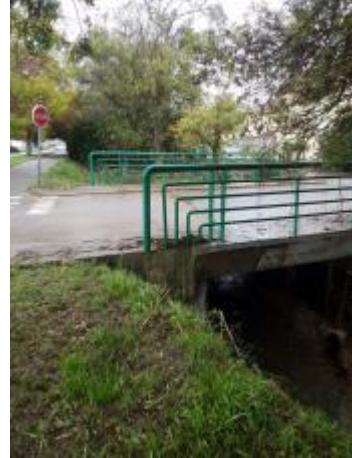
Vue du site - Auteur : Cerema Méditerranée

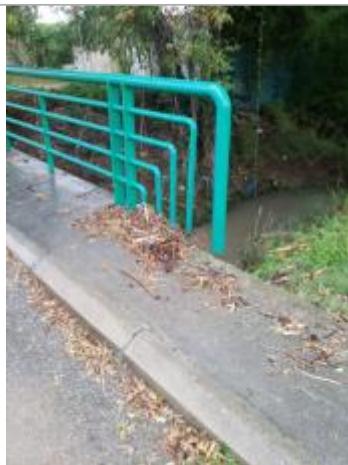
**2 Novembre 2019**Nature de l'inondation : **Débordement de cours d'eau**Nature du repère : **Laisse d'inondation****Commentaires :** Dépôts sur le tablier du pont. La route était totalement inondée**GÉNÉRAL****Code :** CER_CAD19_R_06_1**Date de mise à jour :****Auteur :** Cerema Méditerranée

Vue de la PHE - Auteur : Cerema Méditerranée
