Commune : **MARIGNANE** | Rivière : **Le Raumartin**

Avenue Lacanau #1

Unité de gestion : Méditerranée Est
 Code : CER_CAD19_S_06 Date de mise à jour : 10/12/2019
 Auteur : Cerema Méditerranée

Code : CER_CAD19_R_06_1 Date de mise à jour : 10/12/2019
 Auteur : Cerema Méditerranée

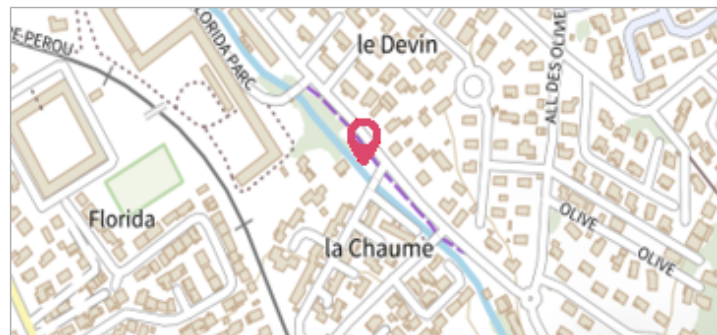
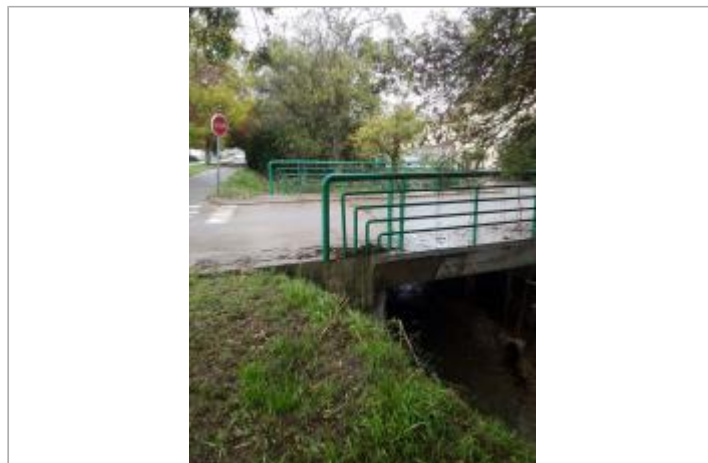
Vue du site - Auteur : Cerema Méditerranée

Commentaires : Dépôts sur le tablier du pont. La route était totalement inondée

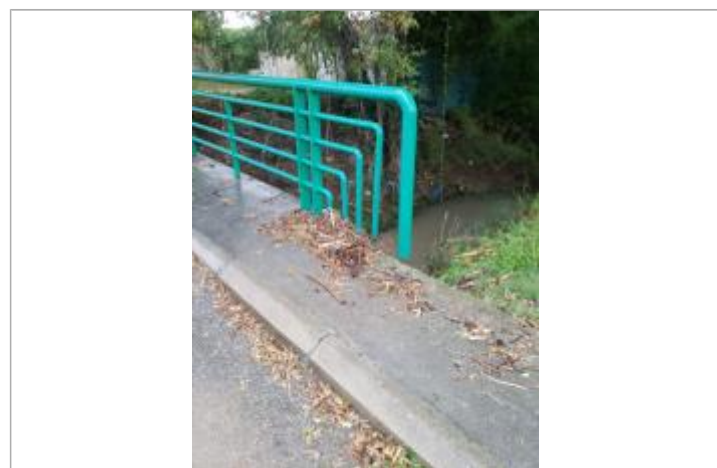
Vue de la PHE - Auteur : Cerema Méditerranée

Maximum de l'inondation : Non renseigné
 Visibilité : Non État du repère : Disparu
 Pérennité : Aucune Repère calculé : Non renseigné
 PHEC : Non renseigné
