Commune : **MARIGNANE** | Rivière : **Le Raumartin**

Avenue Lacanau #2

Unité de gestion : Méditerranée Est
Code : CER_CAD19_S_07 **Date de mise à jour :** 10/12/2019
Auteur : Cerema Méditerranée

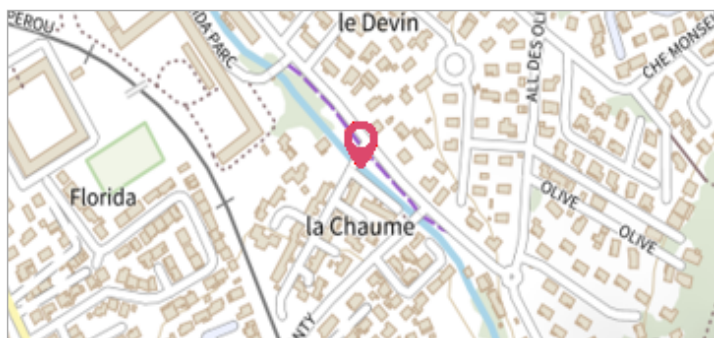
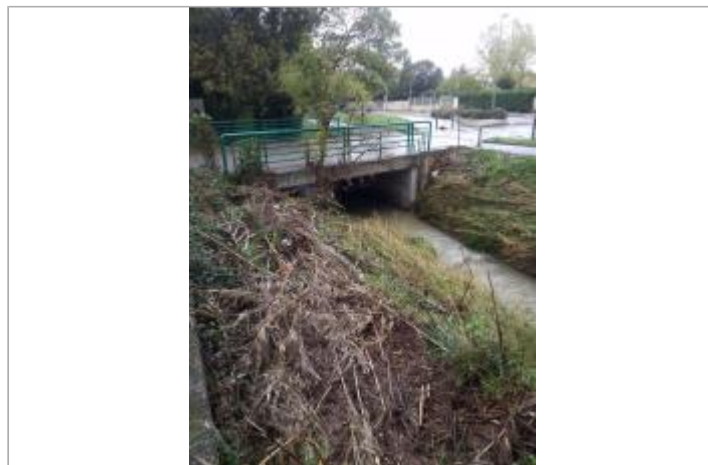
Vue du site - Auteur : Cerema Méditerranée

Commentaires : Pont en charge. Dépôt jusqu'au tablier. La route était totalement inondée
