Commune : **MARIGNANE**

Rivière : **La Cadière**

En amont du pont Rue Francis Garnier

Code : CER_CAD19_S_11

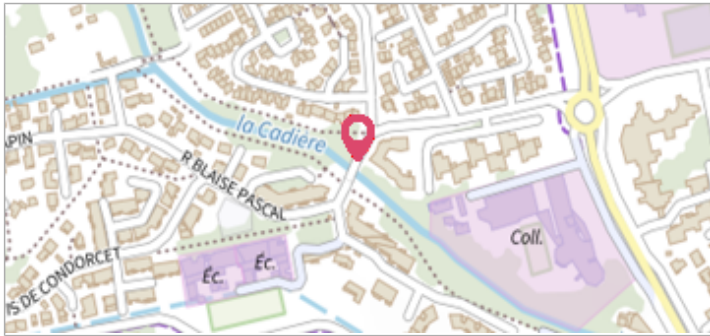
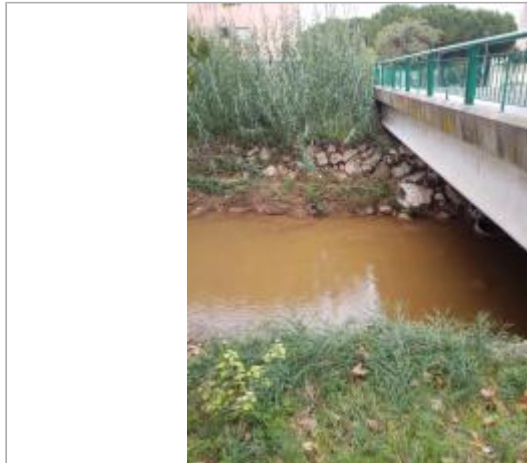
Vue du site - Auteur : Cerema Méditerranée

Commentaires : Canes couchées par l'eau en rive gauche. Pas de débordement en rive droite.
