Commune : **MARIGNANE**Rivière : **Le Raumartin**

## Laisse au fond d'une impasse en pente

Code : CER\_CAD19\_S\_14

**SOURCE DE REPÉRAGE : RELEVÉS DES PHE DE L'ÉVÉNEMENT DU 2 NOVEMBRE 2019 SUR LA CADIÈRE ET LE RAUMARTIN - 07/11/2019**

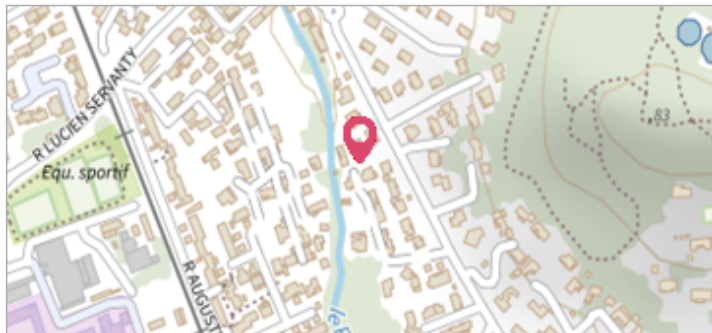
Vue du site - Auteur : Cerema Méditerranée
