Commune : **MARIGNANE** | Rivière : **Le Raumartin**

Rive droite du Raumartin #1

Unité de gestion : Méditerranée Est
Code : CER_CAD19_S_18 **Date de mise à jour :** 10/12/2019
Auteur : Cerema Méditerranée

SOURCE DE REPÉRAGE : RELEVÉS DES PHE DE L'ÉVÈNEMENT DU 2 NOVEMBRE 2019 SUR LA CADIÈRE ET LE RAUMARTIN - 07/11/2019

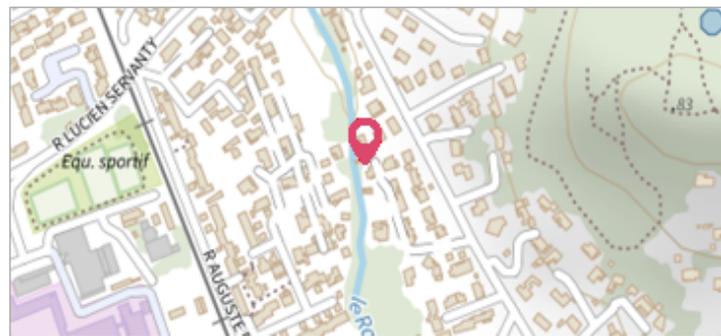
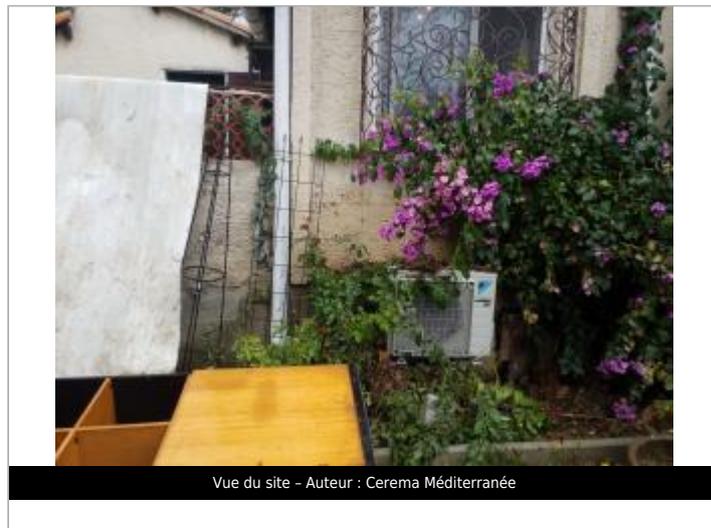
Commentaires : Quartier où deux murs de clôture bétonnés se sont effondrés

Commentaires : 0.26 m sous grille fenêtre

Méthode : Nivellement direct
Organisme : CEREMA Méditerranée
Référence nivelée : Autre type de référence
Description référence du repère : Grille de la fenêtre
Système altimétrique : NGF IGN 1969 (système normal)
Différence entre le niveau d'eau et la référence (en m) : -0.260 m
