Commune: MARIGNANE

Rive droite du Raumartin #2

GÉNÉRAL

SOURCE DE REPÉRAGE : RELEVÉS DES PHE DE L'ÉVÉNEMENT DU 2 NOVEMBRE 2019 SUR LA CADIÈRE ET LE RAUMARTIN -07/11/2019

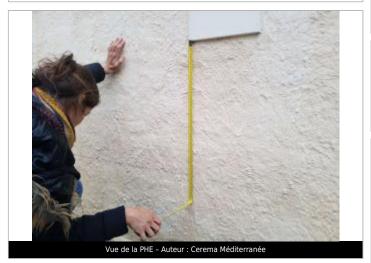
Commentaires: -0.57 m p/r bas boite aux lettres. Sur mur. Visible des 2 côtés.

Nature du repère : Laisse d'inondation

Visibilité: Non État du repère : Disparu Pérennité : Aucune Repère calculé : Non renseigné

Description référence du repère : Bas de la boîte aux lettres **Système altimétrique :** NGF IGN 1969 (système normal)

Différence entre le niveau d'eau et la référence (en m) : -0.570
