Commune : **MARIGNANE**Rivière : **Le Raumartin****Rive droite du Raumartin #2****Commentaires :** Quartier où deux murs de clôture bétonnés se sont effondrés**1** Repère(s) sur le site**GÉNÉRAL****Unité de gestion :** Méditerranée Est**Code :** CER\_CAD19\_S\_19**Date de mise à jour :** 10/12/2019**Auteur :** Cerema Méditerranée

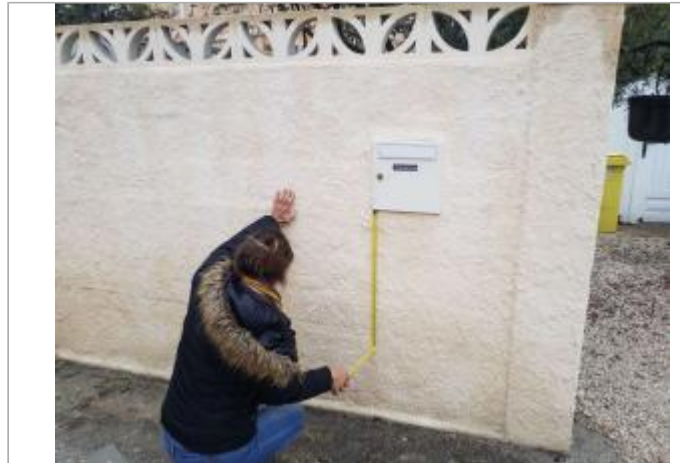
Vue du site - Auteur : Cerema Méditerranée

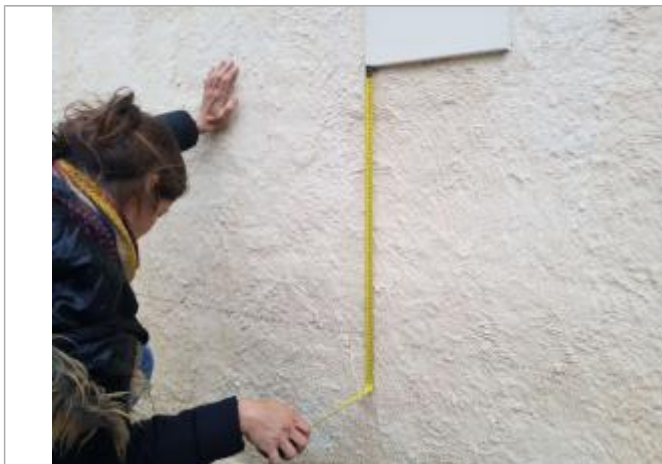
**2 Novembre 2019**Altitude calculée de l'eau : **non déterminé**Nature de l'inondation : **Débordement de cours d'eau**Nature du repère : **Laisse d'inondation****Commentaires :** -0.57 m p/r bas boîte aux lettres. Sur mur. Visible des 2 côtés.**GÉNÉRAL****Code :** CER\_CAD19\_R\_19\_1**Date de mise à jour :****Auteur :** Cerema Méditerranée

**MARQUE****Maximum de l'inondation :** Non renseigné**Visibilité :** Non**État du repère :** Disparu**Pérennité :** Aucune**Repère calculé :** Non renseigné**PHEC :** Non renseigné**SOURCE DE REPÉRAGE : RELEVÉS DES PHE DE L'ÉVÉNEMENT DU 2 NOVEMBRE 2019 SUR LA CADIÈRE ET LE RAUMARTIN - 07/11/2019****Type de repérage :** Campagne de terrain post-inondation**Organisme :** CEREMA Méditerranée**REPÉRAGE POST-ÉVÉNEMENT - 07/11/2019****Méthode :** Nivellement direct**Organisme :** CEREMA Méditerranée**Référence nivelée :** Autre type de référence**Description référence du repère :** Bas de la boîte aux lettres**Système altimétrique :** NGF IGN 1969 (système normal)**Différence entre le niveau d'eau et la référence (en m) :** -0.570 m

Vue de la PHE - Auteur : Cerema Méditerranée
