Commune : **MARIGNANE**Rivière : **Le Raumartin****Rive droite du Raumartin #3****Commentaires :** Quartier où deux murs de clôture bétonnés se sont effondrés**1** Repère(s) sur le site**GÉNÉRAL****Unité de gestion :** Méditerranée Est**Code :** CER_CAD19_S_20**Date de mise à jour :** 10/12/2019**Auteur :** Cerema Méditerranée

SOURCE DE REPÉRAGE : RELEVÉS DES PHE DE L'ÉVÉNEMENT DU 2 NOVEMBRE 2019 SUR LA CADIÈRE ET LE RAUMARTIN - 07/11/2019**Type de repérage :** Campagne de terrain post-inondation**Organisme :** CEREMA Méditerranée**REPÉRAGE POST-ÉVÉNEMENT - 07/11/2019****Méthode :** Nivellement direct**Organisme :** CEREMA Méditerranée**Référence nivelée :** Autre type de référence**Description référence du repère :** Haut du mur de clôture**Système altimétrique :** NGF IGN 1969 (système normal)**Différence entre le niveau d'eau et la référence (en m) :** -1.340 m

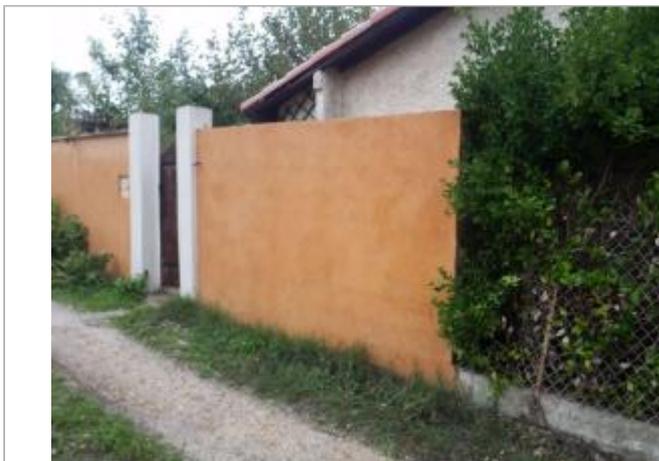
Vue du site - Auteur : Cerema Méditerranée

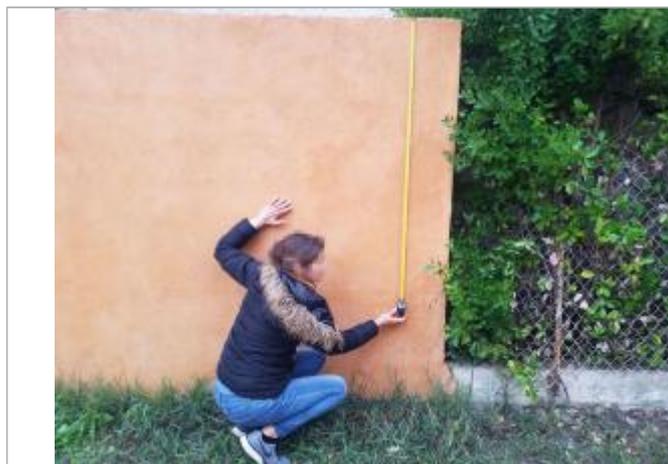
**2 Novembre 2019**Nature de l'inondation : **Débordement de cours d'eau**Altitude calculée de l'eau : **non déterminé**Nature du repère : **Laisse d'inondation****Commentaires :** -1m34 à partir du haut du mur de clôture**GÉNÉRAL****Code :** CER_CAD19_R_20_1**Date de mise à jour :****Auteur :** Cerema Méditerranée

Vue de la PHE - Auteur : Cerema Méditerranée
