Commune : **MARIGNANE**

Rivière : **Le Raumartin**

Rive droite du Raumartin #4

Code : CER_CAD19_S_21

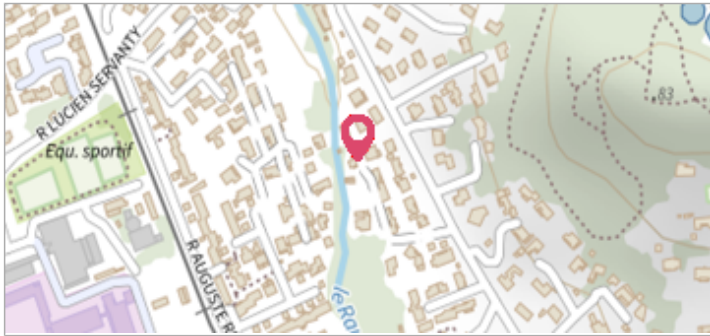
Nature du repère : **Laisse d'inondation**

Commentaires : p/r au haut du portillon. Sur portail intérieur maison.

Description référence du repère : Haut du portillon

Différence entre le niveau d'eau et la référence (en m) : -1.110 m
