Commune : **MARIGNANE**Rivière : **Le Raumartin****Rive droite du Raumartin, habitation de l'autre côté de la route (avenue Lacanau)  
#1****1** Repère(s) sur le site**GÉNÉRAL****Unité de gestion :** Méditerranée Est**Code :** CER\_CAD19\_S\_23**Date de mise à jour :** 10/12/2019**Auteur :** Cerema Méditerranée

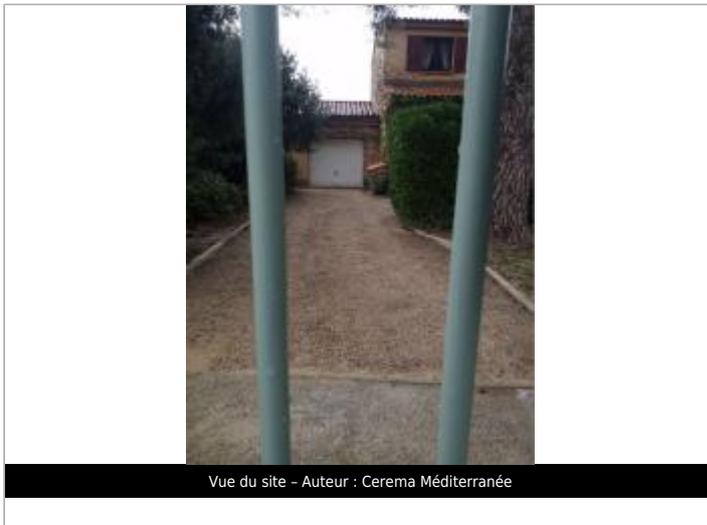
Vue du site - Auteur : Cerema Méditerranée

**2 Novembre 2019**Altitude calculée de l'eau : **non déterminé**Nature de l'inondation : **Débordement de cours d'eau**Nature du repère : **Laisse d'inondation****Commentaires :** PHE sur le bas du garage - Selon témoignage l'eau n'était jamais arrivée jusqu'à ce niveau depuis qu'il habite ici**GÉNÉRAL****Code :** CER\_CAD19\_R\_23\_1**Date de mise à jour :****Auteur :** Cerema Méditerranée
