Commune : **MARIGNANE**

Rivière : **Le Raumartin**

**Rive droite du Raumartin, habitation de l'autre côté de la route (avenue Lacanau) #2**

**SOURCE DE REPÉRAGE : RELEVÉS DES PHE DE L'ÉVÉNEMENT DU 2 NOVEMBRE 2019 SUR LA CADIÈRE ET LE RAUMARTIN - 07/11/2019**

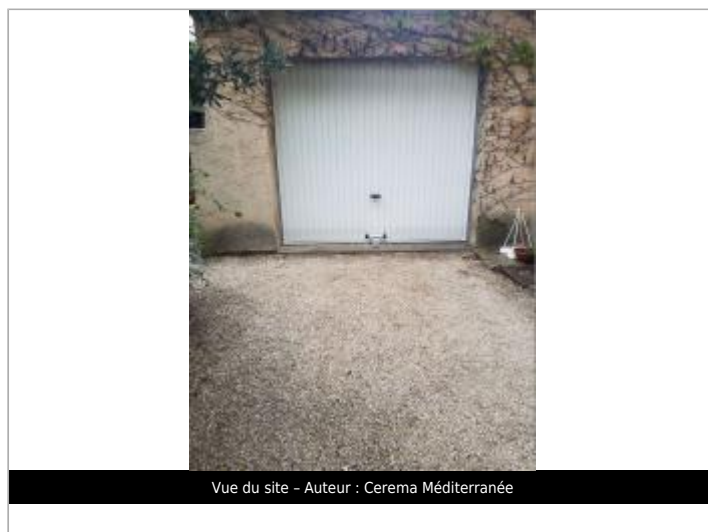
**Commentaires** : Environ 0.23 m au-dessus du sol. Garage particulier et jardin inonde - Selon témoignage l'eau n'était jamais arrivée jusqu'à ce niveau depuis qu'il habite ici

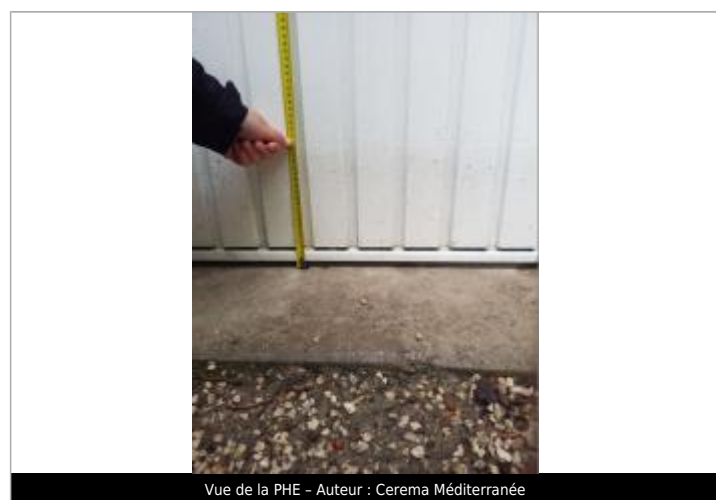
Code : CER\_CAD19\_R\_24\_1 Date de mise à jour : 10/12/2019  
Auteur : Cerema Méditerranée

Maximum de l'inondation : Non renseigné  
Visibilité : Non État du repère : Disparu  
Pérennité : Aucune Repère calculé : Non renseigné  
PHEC : Non renseigné

Méthode : Nivellement direct  
Organisme : CEREMA Méditerranée  
Référence nivelée : Autre type de référence  
Description référence du repère : Sol  
Système altimétrique : NGF IGN 1969 (système normal)  
Différence entre le niveau d'eau et la référence (en m) : 0.230 m
