Commune : **MARIGNANE**

Rivière : **Le Raumartin**

## Rive droite Raumartin. En amont du pont des Granettes

**SOURCE DE REPÉRAGE : RELEVÉS DES PHE DE L'ÉVÉNEMENT DU 2 NOVEMBRE 2019 SUR LA CADIÈRE ET LE RAUMARTIN - 07/11/2019**

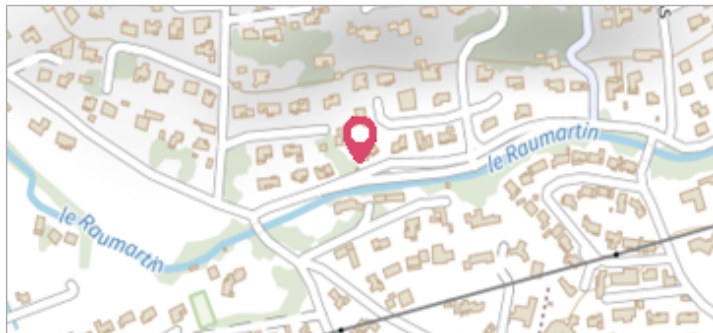
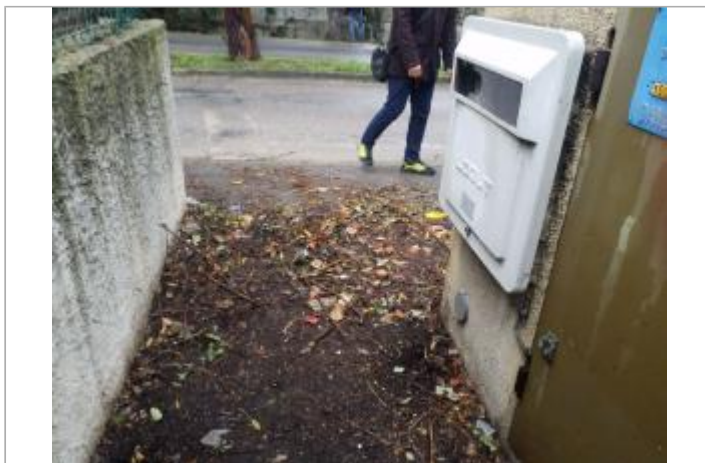
Vue du site - Auteur : Cerema Méditerranée

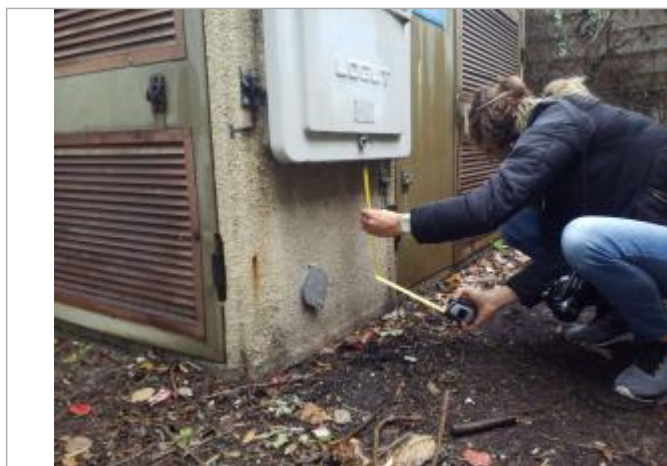
Nature du repère : **Laisse d'inondation**

État du repère : Disparu

Différence entre le niveau d'eau et la référence (en m) : 0.080 m

Vue de la PHE - Auteur : Cerema Méditerranée
