Commune : **MARIGNANE** | Rivière : **Le Raumartin**

Unité de gestion : Méditerranée Est
Code : CER_CAD19_S_30 **Date de mise à jour :** 10/12/2019
Auteur : Cerema Méditerranée

SOURCE DE REPÉRAGE : RELEVÉS DES PHE DE L'ÉVÉNEMENT DU 2 NOVEMBRE 2019 SUR LA CADIÈRE ET LE RAUMARTIN - 07/11/2019

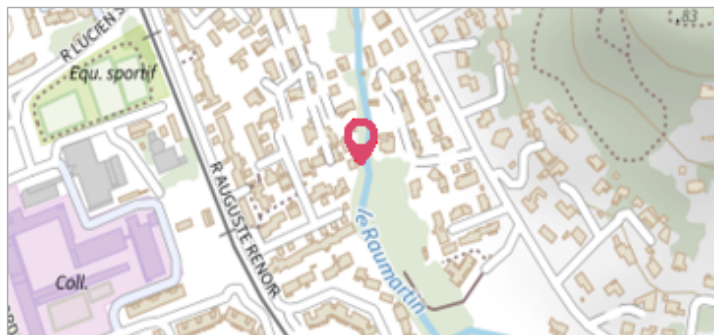
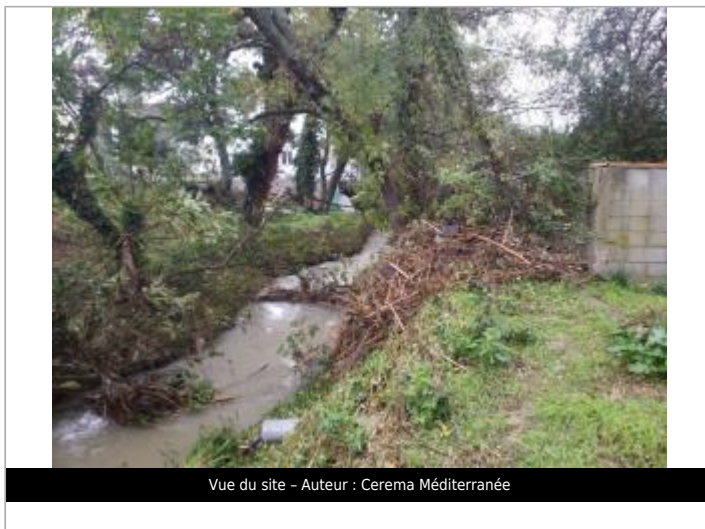
Vue du cours d'eau

2 novembre 2019
 Nature de l'inondation : **Débordement de cours d'eau** Nature du repère : **Laisse d'inondation**

Commentaires : Dépôts

Maximum de l'inondation : Non renseigné
Visibilité : Non **État du repère :** Disparu
Pérennité : Aucune **Repère calculé :** Non renseigné
PHEC : Non renseigné
